INTERVENTO TIPO "C": LA CORSIA PAESAGGISTICA

TURISMO E MOBILITA' SOSTENIBILE NEL VERBANO CUSIO OSSOLA

relatore Andreas KIPAR
studente Ilaria TEDESCHI matr. 208240

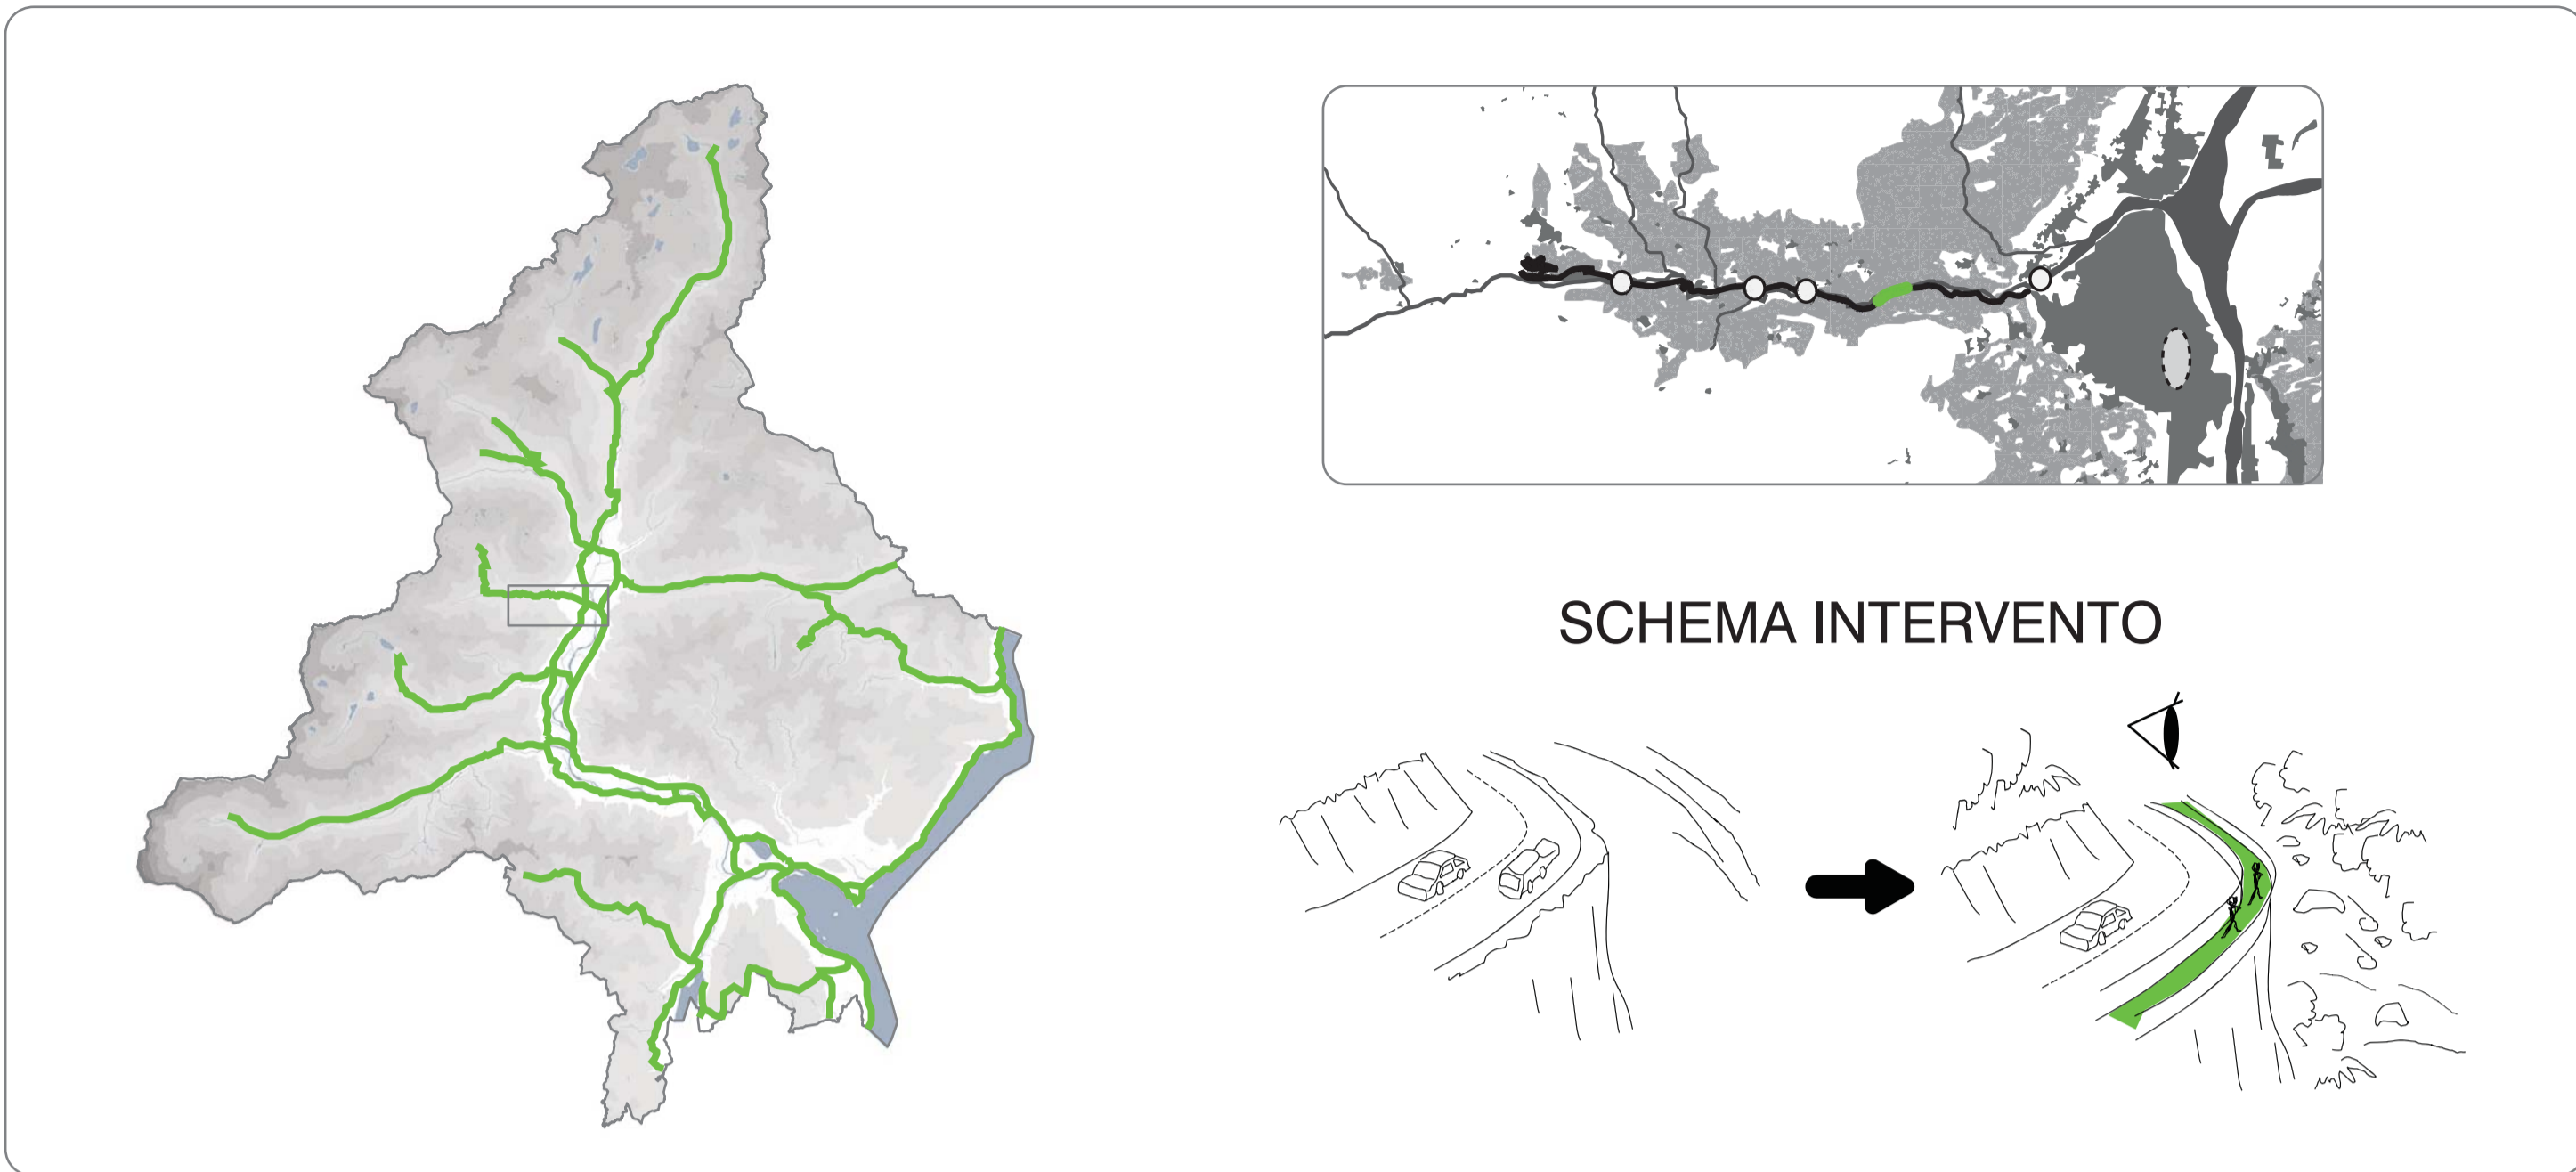
Progetto tipologico

Pavimentazione

barriera in acciaio e legno
vedere disegno

gardrail tipo Metalwood

pavimentazione liscia
con inserti in pietra
locale bocciardata

sistema di drenaggio in
pietra locale e griglie di
acciaio zincato

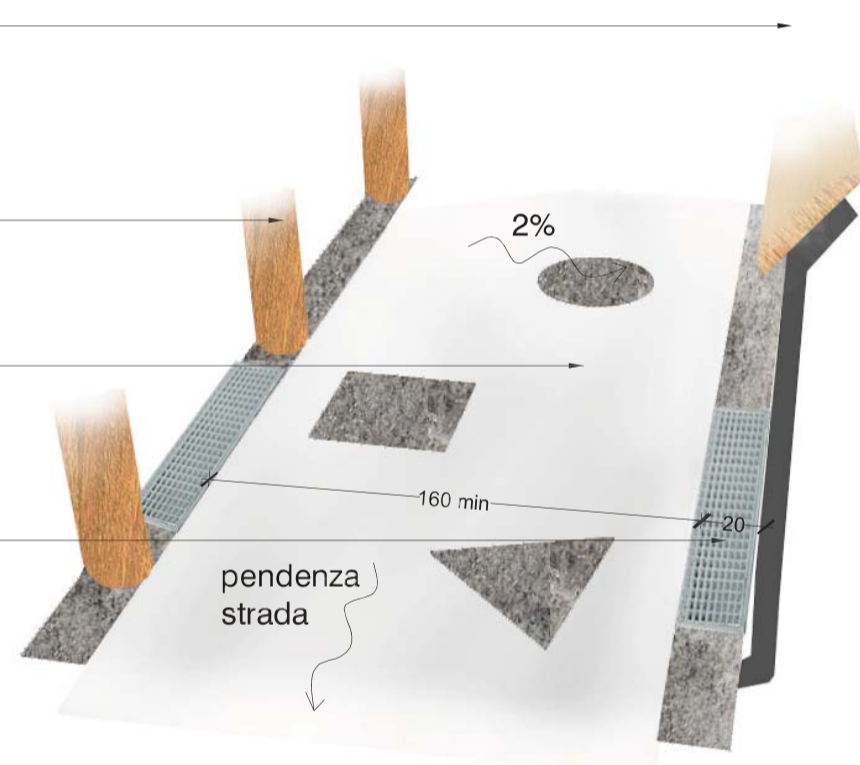
Ditta Metalwood, barriere di sicurezza in metallo e legno

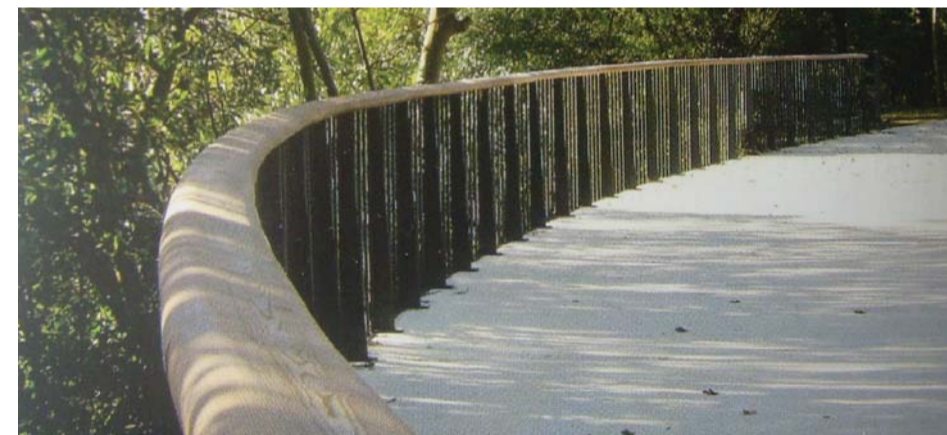
Ringhiera esterna

legno di castagno, robinia o
larice levigato

luce alimentata a fotovoltaico

acciaio zincato tintecciato

ancoraggio
