PROGETTO DI RESTAURO DELLA CHIESA DI SANTA MARIA MISERICORDIA IN CORREGGIO

Proposta di consolidamento strutturale
SEZIONE C-C

(sistema di presidio della volta della camera delle Congregazioni e tirantaggio delle crociere loggiate)

Cs.5a

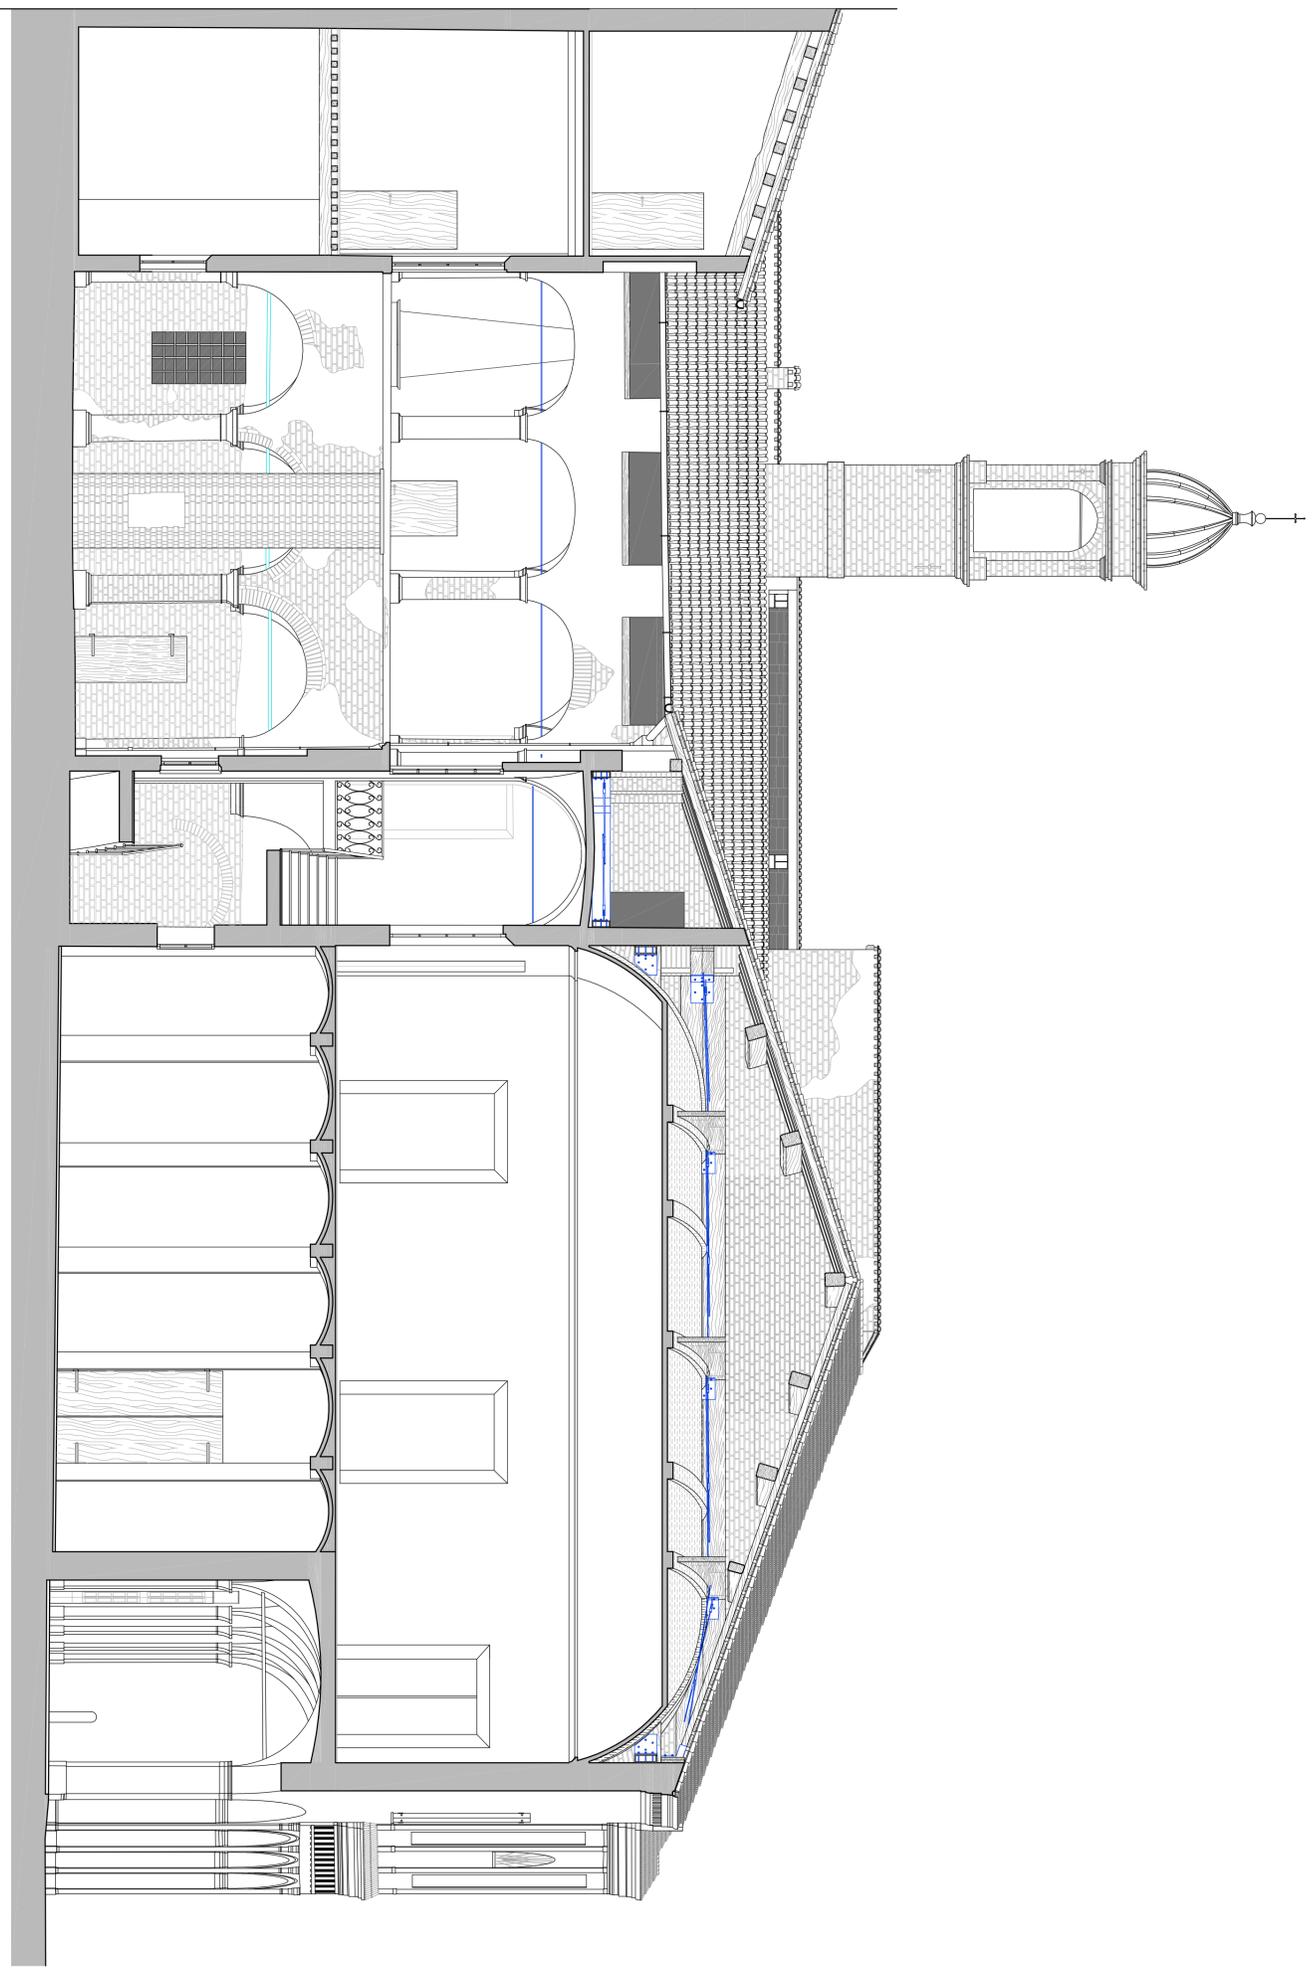
Consolidamento dei paramenti murari mediante "cucchioli"	1. Consolidamento mediante iniezioni di malta espansiva
	Consolidamento dei paramenti murari mediante espansioni di malta inespansiva nelle intercapedini	2. Consolidamento mediante iniezioni di malta espansiva
	Rifacimento degli infornici esterni con malta di calce e coccolopasto	3. Rifacimento degli infornici esterni
	Ripristino della facciata a facciata vista	4. Ripristino della facciata a facciata vista
	Rifacimento degli infornici interni con malta di calce aerea	5. Rifacimento degli infornici interni
	Consolidamento delle volte a crociera con "cucchioli" ed iniezioni di malta inespansiva nei cunei lignei fra i cordi	6. Consolidamento delle volte a crociera con "cucchioli" ed iniezioni di malta inespansiva nei cunei lignei fra i cordi
	Rinforzo del sistema di frontali a quota pavimento	7. Rinforzo del sistema di frontali a quota pavimento

Consolidamento del sistema di frontali a quota pavimento	8. Consolidamento del sistema di frontali a quota pavimento
	Rinforzo della volta a padiglione della sala delle Congregazioni	9. Rinforzo della volta a padiglione della sala delle Congregazioni
