**PROGETTO DI RESTAURO DELLA CHIESA DI SANTA MARIA MISERICORDIA IN CORREGGIO**

**Proposta di consolidamento strutturale**

**SEZIONE C-C**  
(consolidamento delle murature verticali e quadro fessurativo)

**Cs.5b**

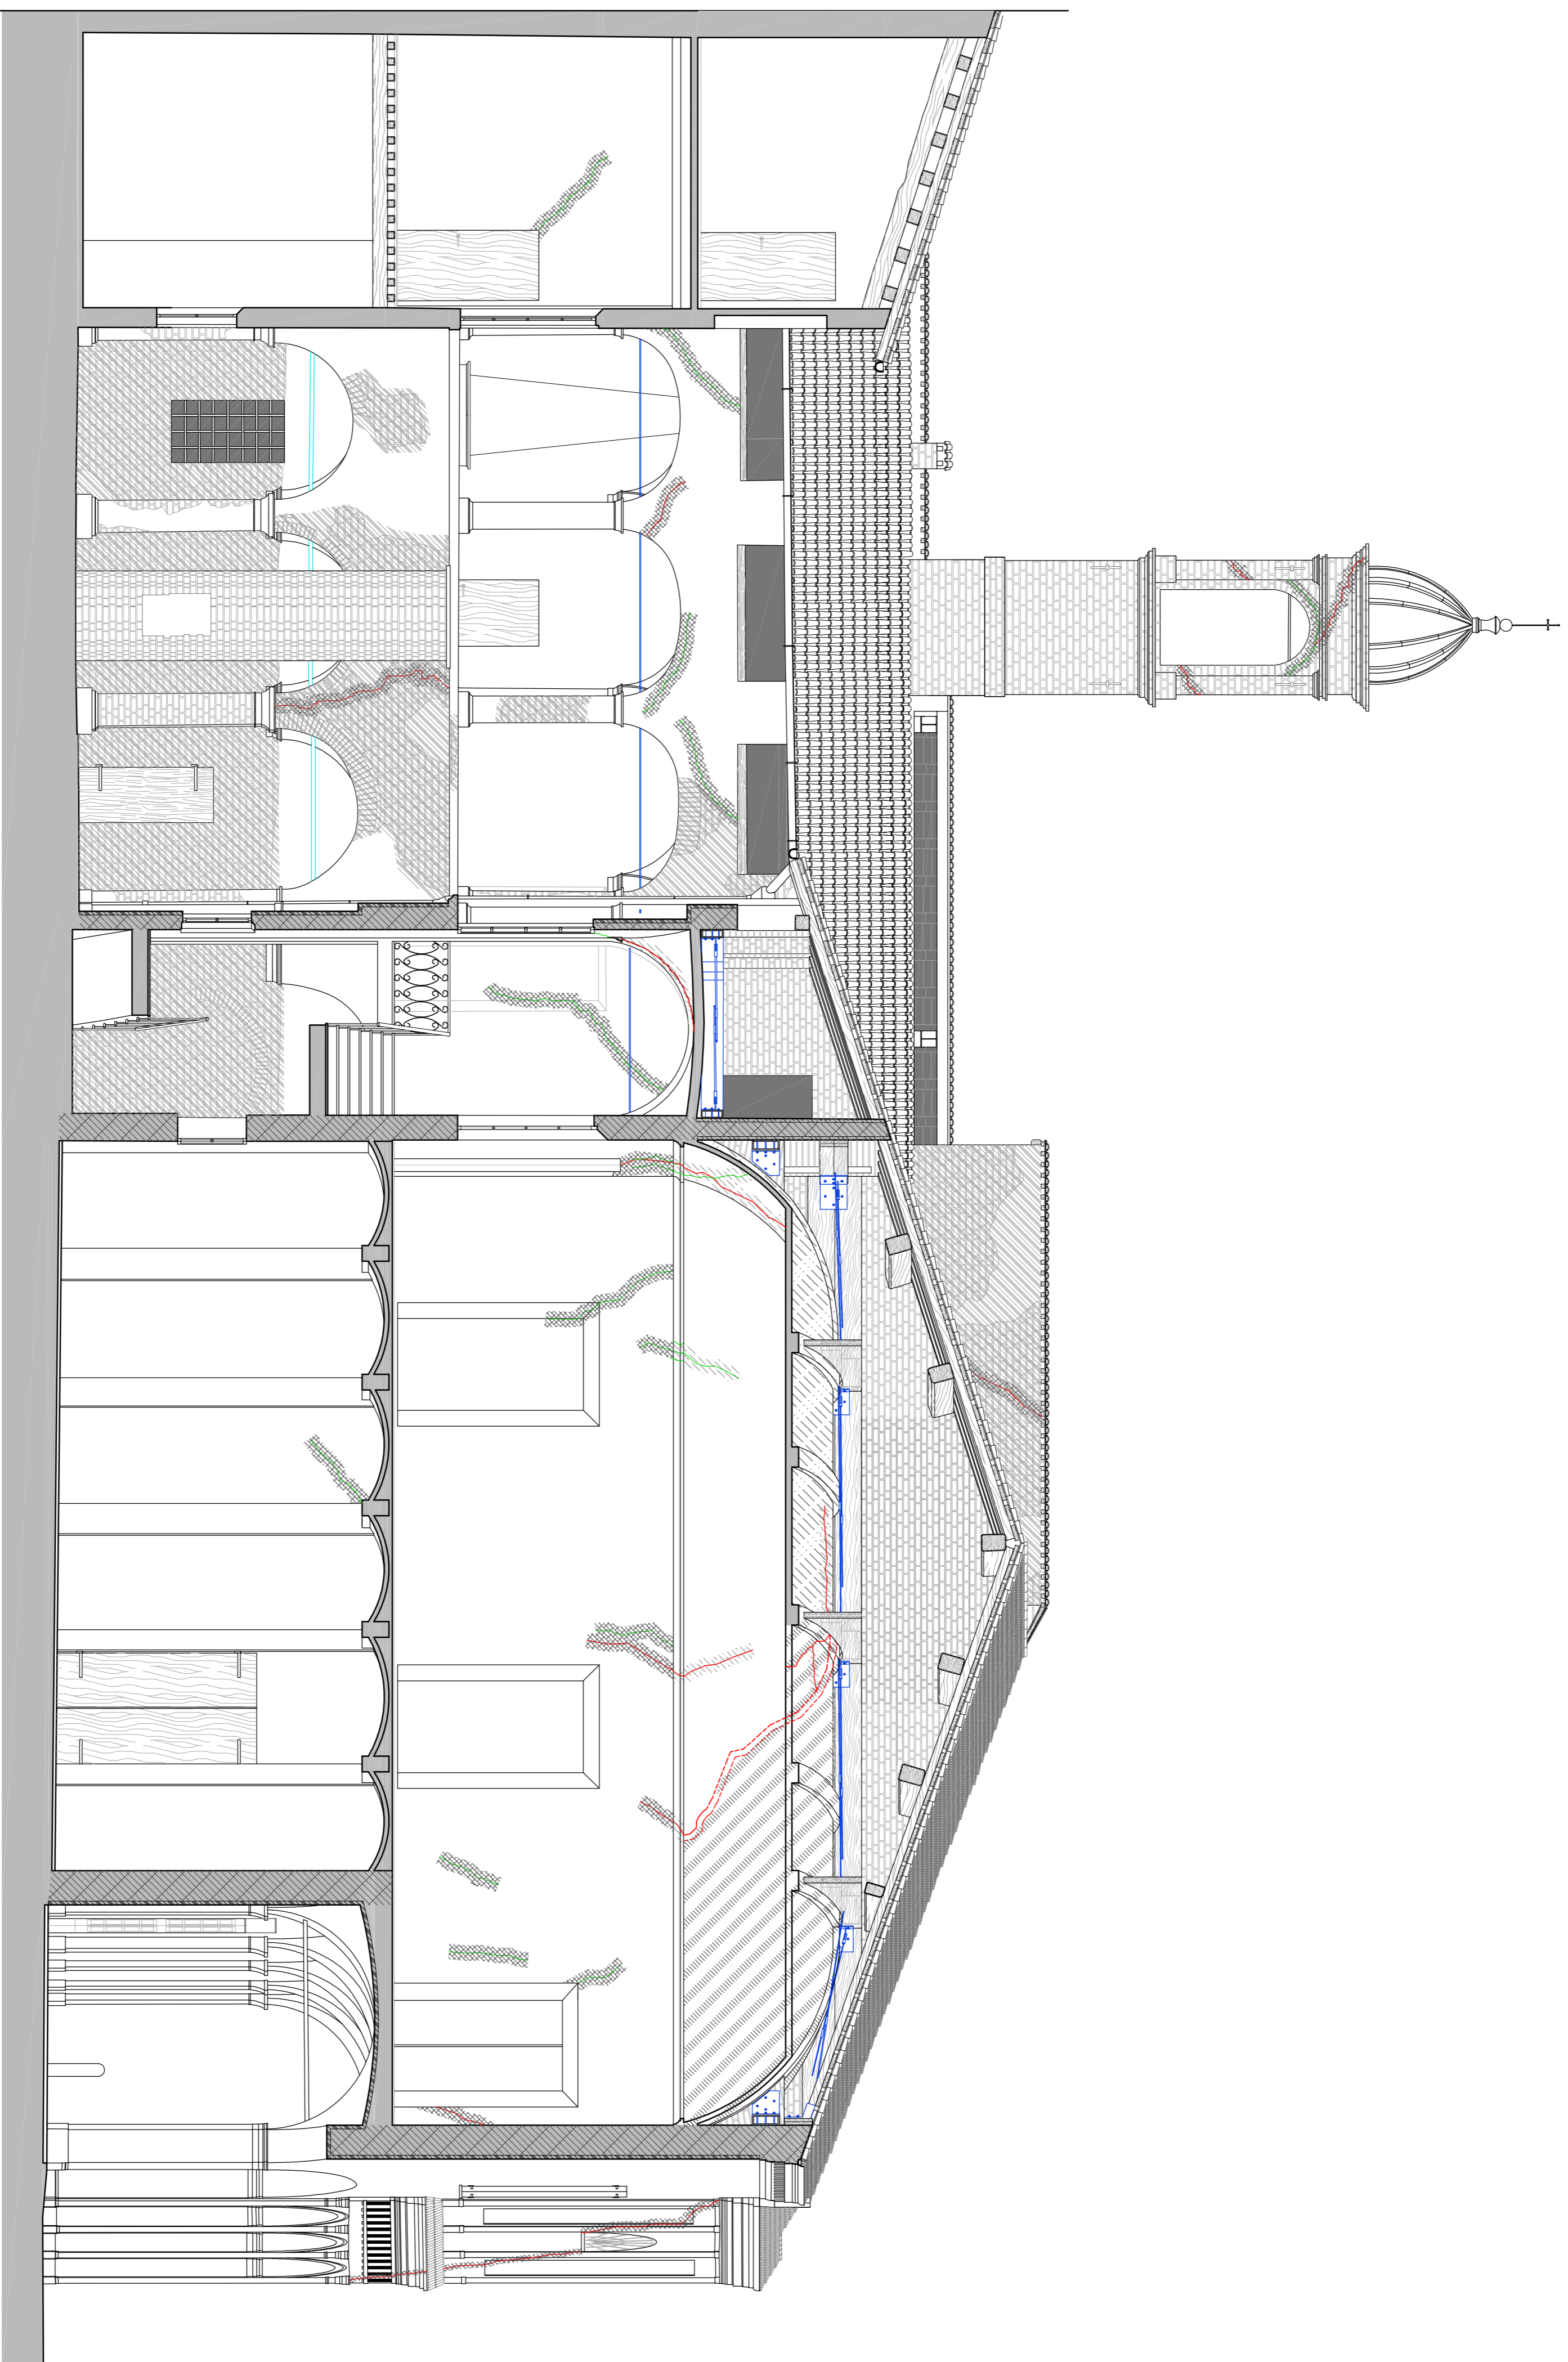
<b>Consolidamento dei paramenti murari mediante "cucciolari"</b>	1. Consolidamento mediante "cucciolari" Il consolidamento dei paramenti murari lesionati dovrà avvenire nelle zone indicate in planimetria e dovrà essere realizzato con il sistema "cucciolari". L'opera dovrà essere realizzata in modo da garantire una vita di almeno 50 anni. L'opera dovrà essere realizzata in modo da garantire una vita di almeno 50 anni.
	<b>Consolidamento dei paramenti murari mediante iniezioni di malta espansiva nelle inceppature</b>	2. Consolidamento mediante iniezione di malta espansiva La muratura della chiesa è costituita da blocchi di calcare e malta di argilla. Questa muratura presenta lesioni dovute all'azione di umidità e all'azione di gelo. L'opera dovrà essere realizzata in modo da garantire una vita di almeno 50 anni. L'opera dovrà essere realizzata in modo da garantire una vita di almeno 50 anni.

<b>Rifacimento degli infornici esterni con malta di calce e coccolopasto</b>	3. Rifacimento degli infornici esterni L'intonaco dei paramenti murari esterni, fatto nel 1980 con malta bastarda, è completamente caduto. L'intonaco dovrà essere rifatto con malta di calce e coccolopasto. L'opera dovrà essere realizzata in modo da garantire una vita di almeno 50 anni. L'opera dovrà essere realizzata in modo da garantire una vita di almeno 50 anni.
	<b>Rifinitura dei paramenti murari a facciavista</b>	4. Rifinitura dei corsi di malta Malta poco setacciata, sferzabile e della stessa in natura si presenterà più friabile e con i corsi di malta disgiunti o penetranti. In altre zone l'intonaco inteso presenta distacco e con la caduta esterna. Similmente in altre parti dell'edificio l'intonaco presenta scrosti e sgretolamenti e la muratura del progetto non della stessa di Santa Maria stata completamente rielaborata nel 1985 con una malta bastarda. Iniziativa all'edificio si propone di rinnovare e di sostituire l'intonaco con malta di calce e coccolopasto. L'opera dovrà essere realizzata in modo da garantire una vita di almeno 50 anni. L'opera dovrà essere realizzata in modo da garantire una vita di almeno 50 anni.

<b>Rifacimento degli infornici interni con malta di calce</b>	5. Rifacimento degli infornici interni In alcune parti dell'edificio le murature si presentano più friabili, meno dense e solo in parte intonacate. L'intonaco dovrà essere rifatto con malta di calce e coccolopasto. L'opera dovrà essere realizzata in modo da garantire una vita di almeno 50 anni. L'opera dovrà essere realizzata in modo da garantire una vita di almeno 50 anni.
	<b>Consolidamento delle volte mediante iniezioni di malta di calce</b>	6. Consolidamento delle volte mediante iniezioni di malta di calce A scopo di risparmio degli spazi si è previsto di costruire un sistema di sostegno delle volte mediante iniezioni di malta di calce. L'opera dovrà essere realizzata in modo da garantire una vita di almeno 50 anni. L'opera dovrà essere realizzata in modo da garantire una vita di almeno 50 anni.
	<b>Consolidamento delle volte mediante iniezioni di malta di calce</b>	7. Rifacimento della volta a padiglione della sala delle Congregazioni La sala si presenta come un grande vano rettangolare lungo 140,0 m. e largo 6,50 m. L'intonaco è fatto di malta di calce e coccolopasto. L'opera dovrà essere realizzata in modo da garantire una vita di almeno 50 anni. L'opera dovrà essere realizzata in modo da garantire una vita di almeno 50 anni.

<b>Sistema ligneo di contenimento delle spinte di compressione sulla volta della camera delle Congregazioni</b>	8. Consolidamento mediante travi e catene L'opera di contenimento delle spinte di compressione sulla volta della camera delle Congregazioni dovrà essere realizzata in modo da garantire una vita di almeno 50 anni. L'opera dovrà essere realizzata in modo da garantire una vita di almeno 50 anni.
