AREA VERDE DI VIALE SABOTINO - STATO DI FATTO

ANALISI DELLE PRINCIPALI VISUALI

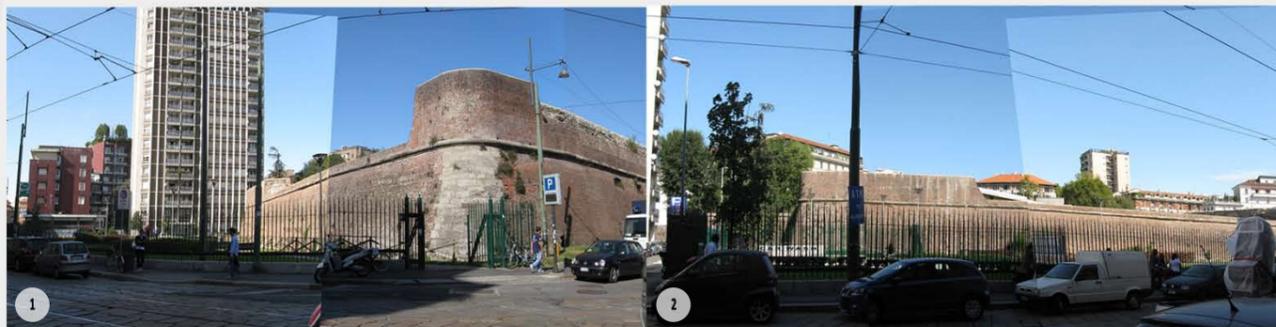
VISTE DA VIALE SABOTINO: Queste due prese fotografiche, scattate dal marciapiede di Viale Sabotino sul lato della strada opposto al giardino, presentano le medesime caratteristiche: il Bastione cinquecentesco appare allungato e schiacciato a causa della sequenza di elementi disposti per fasce che ne ostacolano la vista. Tali elementi sono composti prevalentemente dalle macchine parcheggiate e dalla recinzione del parco. Vi sono poi cavi elettrici, insegne, pali della luce e di alimentazione della linea tramviaria che limitano ulteriormente la visuale. Su alcuni degli ostacoli sopra elencati, come ad esempio la recinzione, si potrà intervenire direttamente con delle modifiche o delle sostituzioni. Su altri ostacoli, come per esempio la linea elettrica di alimentazione della tramvia, non sarà possibile intervenire perché ciò altererebbe i meccanismi di tutto il sistema. Queste visuali, anche nella migliore delle ipotesi di intervento, saranno tuttavia ancora parzialmente ostacolate. Si può dunque pensare di agire in modo indiretto, incentivando il transito e la sosta all'interno del parco dove il Bastione può essere percepito nella sua interezza.

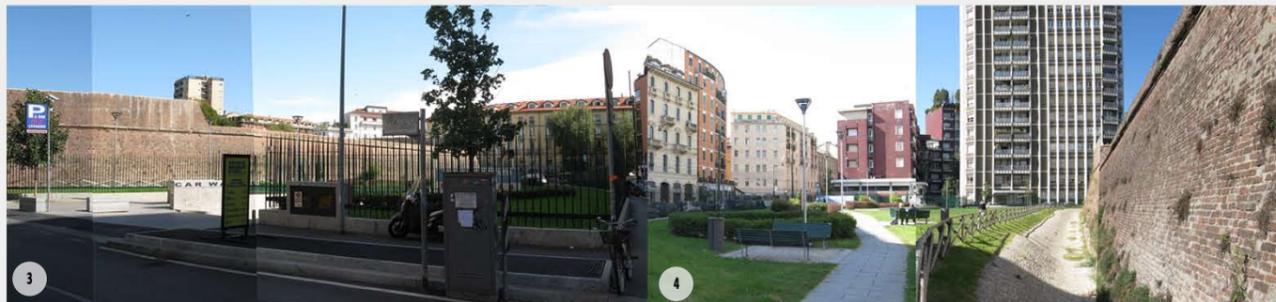
INGRESSO OVEST: Come si può notare dallo scatto fotografico sono molti gli elementi che ostacolano fisicamente, anche da questa visuale, la visione del Bastione. Primo elemento tra tutti è l'alta ed aguzza recinzione, vi sono poi insegne, pali dell'illuminazione, vari tecnici ed alberature. E' su questi elementi che si potrà lavorare con delle opportune modifiche o delle sostituzioni che contribuiscano a migliorare la percezione del Bastione, valorizzando quindi l'intera area.

INGRESSO EST: È ben visibile, da questo punto, il piede della muratura ed il fossato. Inoltre la vista di scorcio contribuisce a slanciare verso l'alto il Muro. Non sono presenti elementi che ostacolano fisicamente la vista delle Mura ma bisogna sempre considerare il rapporto del Bastione con il contesto. Va poi considerata che da questo punto si ha una percezione complessiva dell'area verde e del rapporto che essa possiede con la cinta di Mura. Sarà necessario studiare la compatibilità materica tra gli oggetti d'arredo dell'area verde e i materiali preesistenti.

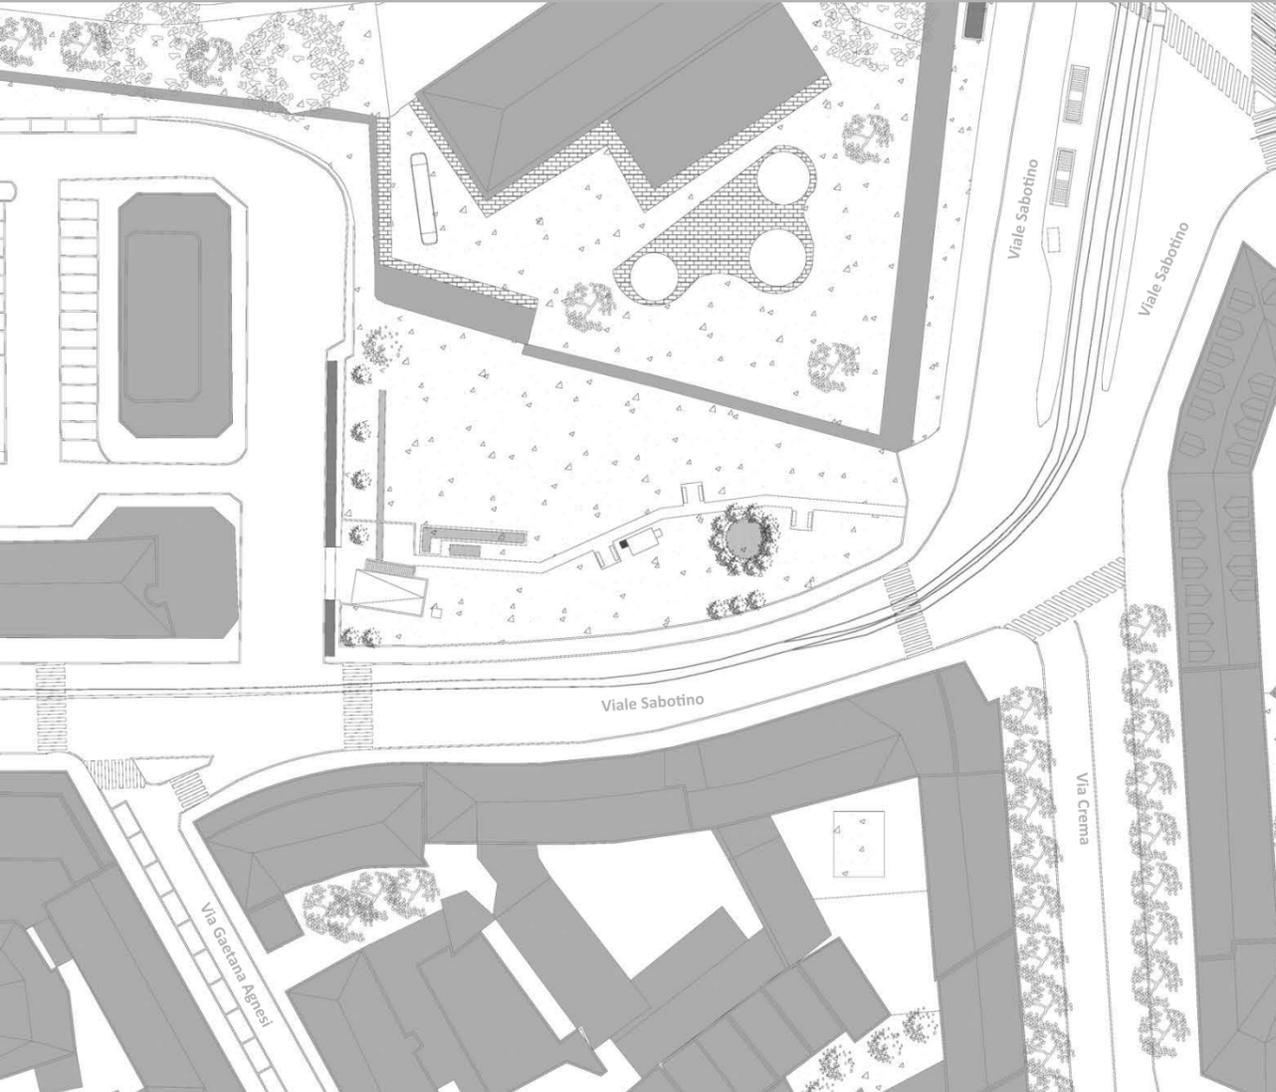
PIANTA DELLO STATO DI FATTO SCALA 1:500

- Limitato numero di aree per la sosta
- Assenza di attrezzature urbane
- Mancanza di zone ombreggiate
- Assenza di alberature
- Inadeguatezza della recinzione
- Inadeguatezza dell'illuminazione
- Assenza di una zona filtro tra il giardino e la strada

- VALORIZZARE IL BASTIONE**
- Appropriato uso dell'illuminazione
 - Opportuno posizionamento delle sedute
 - Utilizzo di materiali compatibili con i materiali costituenti le Mura Spagnole
 - Incentivare il passaggio al di sotto delle mura
 - Eliminazione o modifica degli elementi che costituiscono un ingombro visivo
- INCENTIVARE IL TRANSITO ALL'INTERNO DEL GIARDINO**
- Creazione di nuovi percorsi strategici
 - Posizionamento di un nuovo ingresso
 - Incentivare l'apertura e la visibilità dell'ingresso da Piazza Medaglie d'Oro
- INCENTIVARE LA SOSTA ALL'INTERNO DEL GIARDINO**
- Introduzione di aree di sosta e di sedute
 - Aumento delle attrezzature urbane presenti
 - Incrementare le zone ombreggiate
 - Limitare i rumori provenienti da Via Sabotino
