CASA PANIZZA : Stanza nel seminterrato

IL BORGO ABBANDONATO
DI BALESTRINO:

STUDIO DELLO STATO
DI DEGRADO E DEL RECUPERO
DELLA CASA - BOTTEGA
APPARTENENTE ALLA
FAMIGLIA PANIZZA

STUDIO DEL DEGRADO
TAV.2 A - Rif. Scheda N.2

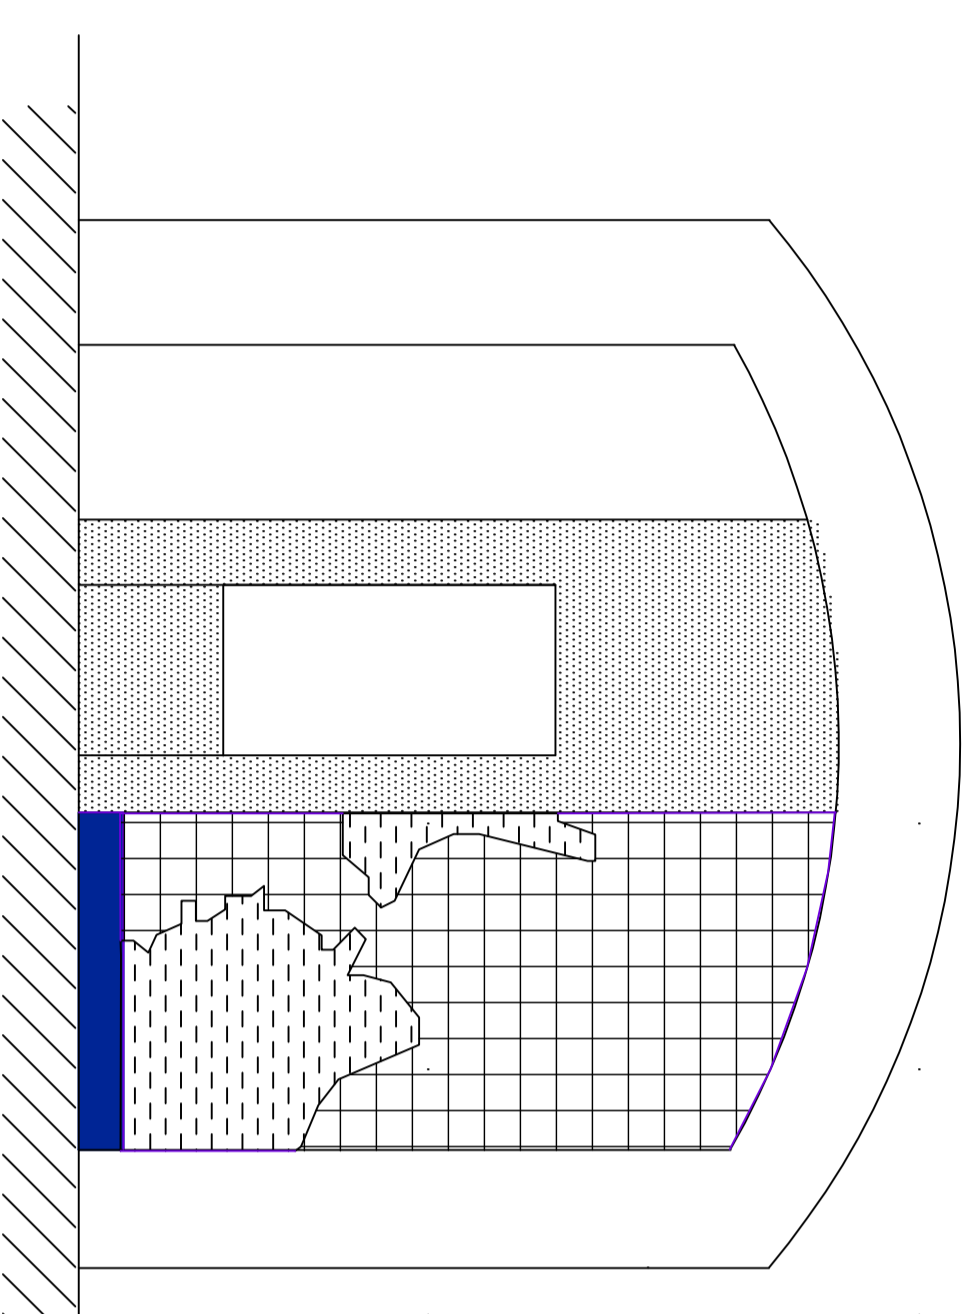
Prospetto con porta di accesso

PROCESSI DI DEGRADO RISCOINTRATI:

Alterazione cromatica
-

Distacco
-

Efflorescenza
-

Patina biologica
-

Mancanza
