# CASA PANIZZA : Stanza murata

IL BORGO ABBANDONATO  
DI BALESTRINO:

STUDIO DELLO STATO  
DI DEGRADO E DEL REQUIERO  
DELLA CASA - BOTTEGA  
APPARTENENTE ALLA  
FAMIGLIA PANIZZA

STUDIO DEL DEGRADO  
TAV. 4 B - Rif. Scheda N. 15

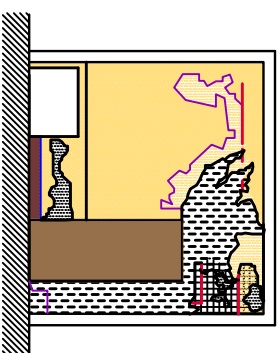
## PROCESSI DI DEGRADO RISCONTRATI:

Alterazione cromatica
-

Fratturazione/fessurazione
-

Efflorescenza
-

**Danni superficiali dovuti ad umidità di risalita**
-

Distacco
-

Mancanza

**Mattoni a vista**
-

**Asse di legno**
