# CASA PANIZZA : Cucina superiore

IL BORGO ABBANDONATO  
DI BALESTRINO:

STUDIO DELLO STATO  
DI DEGRADO E DEL RECUPERO  
DELLA CASA - BOTTEGA  
APPARTENENTE ALLA  
FAMIGLIA PANIZZA

STUDIO DEL DEGRADO  
TAV. 6 - RT. Scheda N. 18

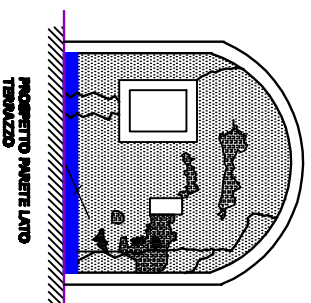
## PROCESSI DI DEGRADO RISCONTRATI:

-   Fessurazione/frattura
-   Efflorescenza diffusa
-   Esfoliazione
-   Mancanza
-   Catena
