CAPITOLO 5 - I RILIEVI

Prospetto Nord

Scala 1:200 - Rilievo degrado

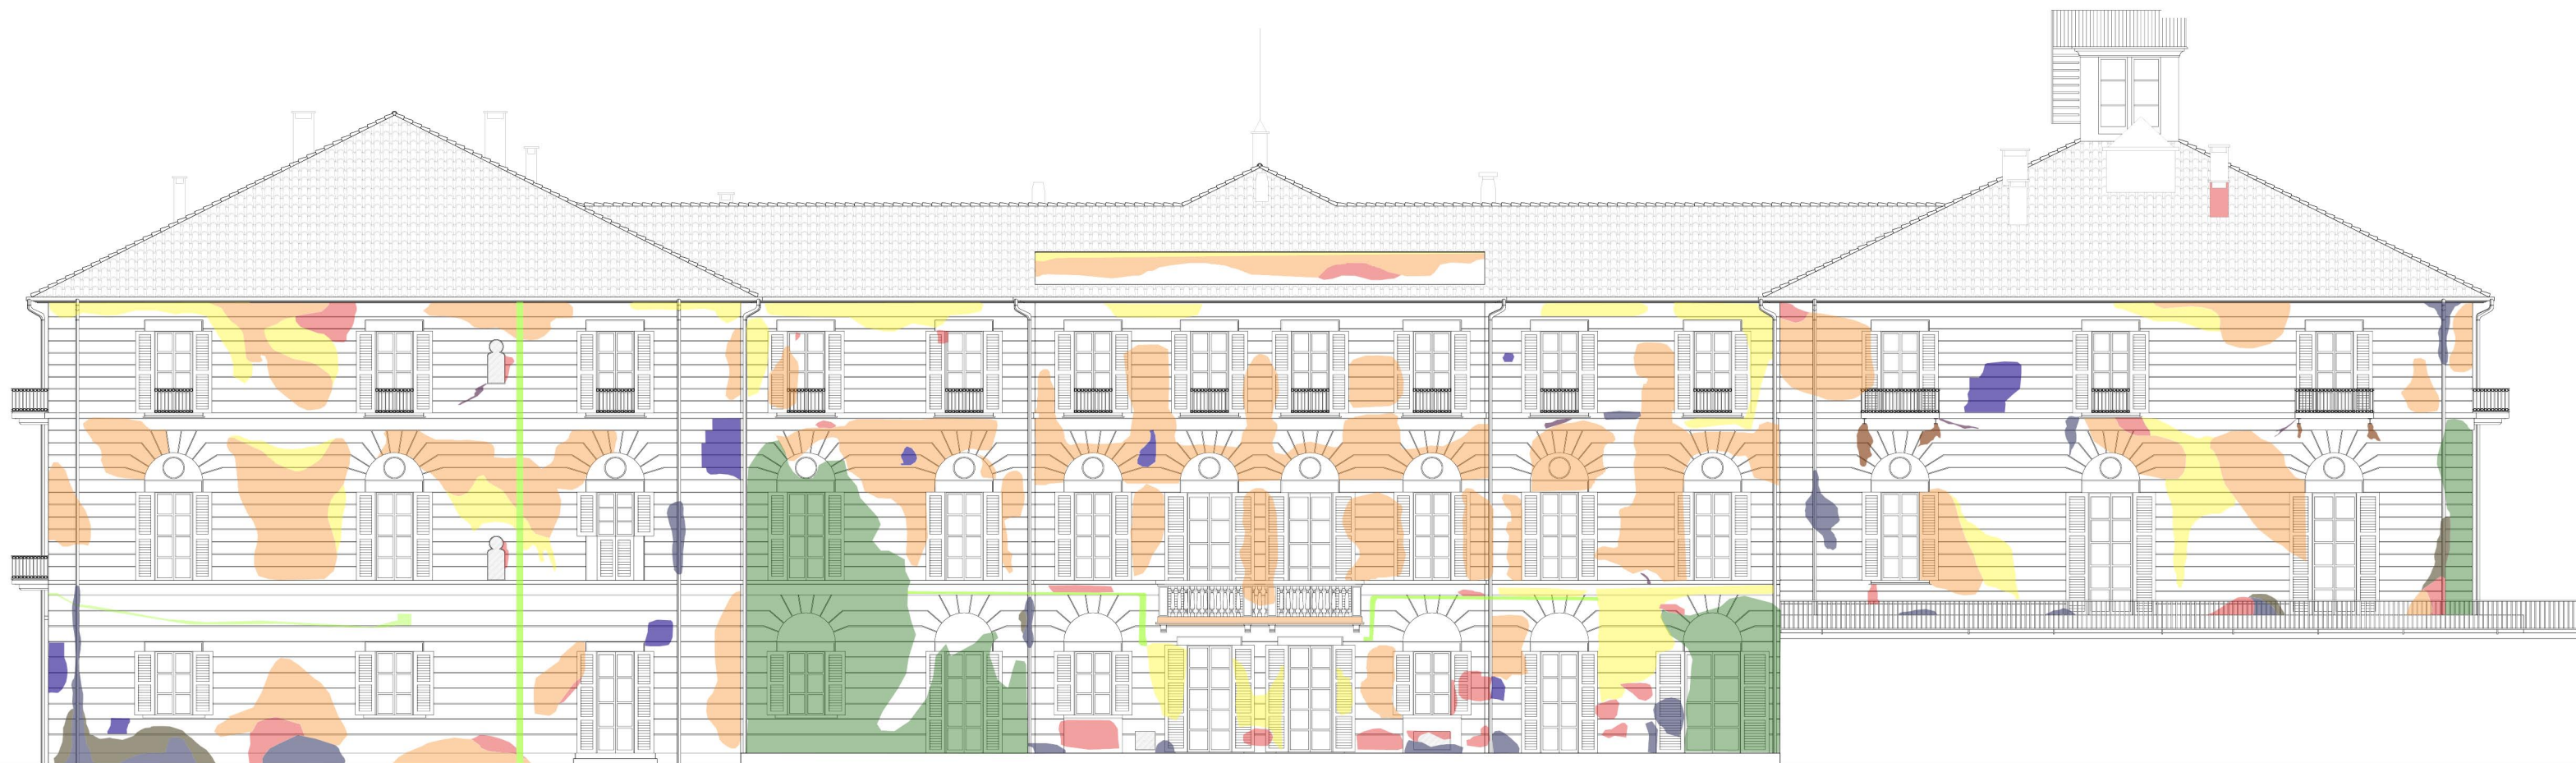
N° 23

- INIZIO SCROSTAMENTO INTONACO
- EFFLORESCENZA
- DEGRADO ANTROPICO
- RAPPEZZI
- DISTACCO INTONACO COMPLETO
- MUFFE
- PATINA BIOLOGICA
- RUGGINE
- VEGETAZIONE INFESTANTE
- FESSURAZIONI
