## Legenda degli interventi

## Legenda dei degradi

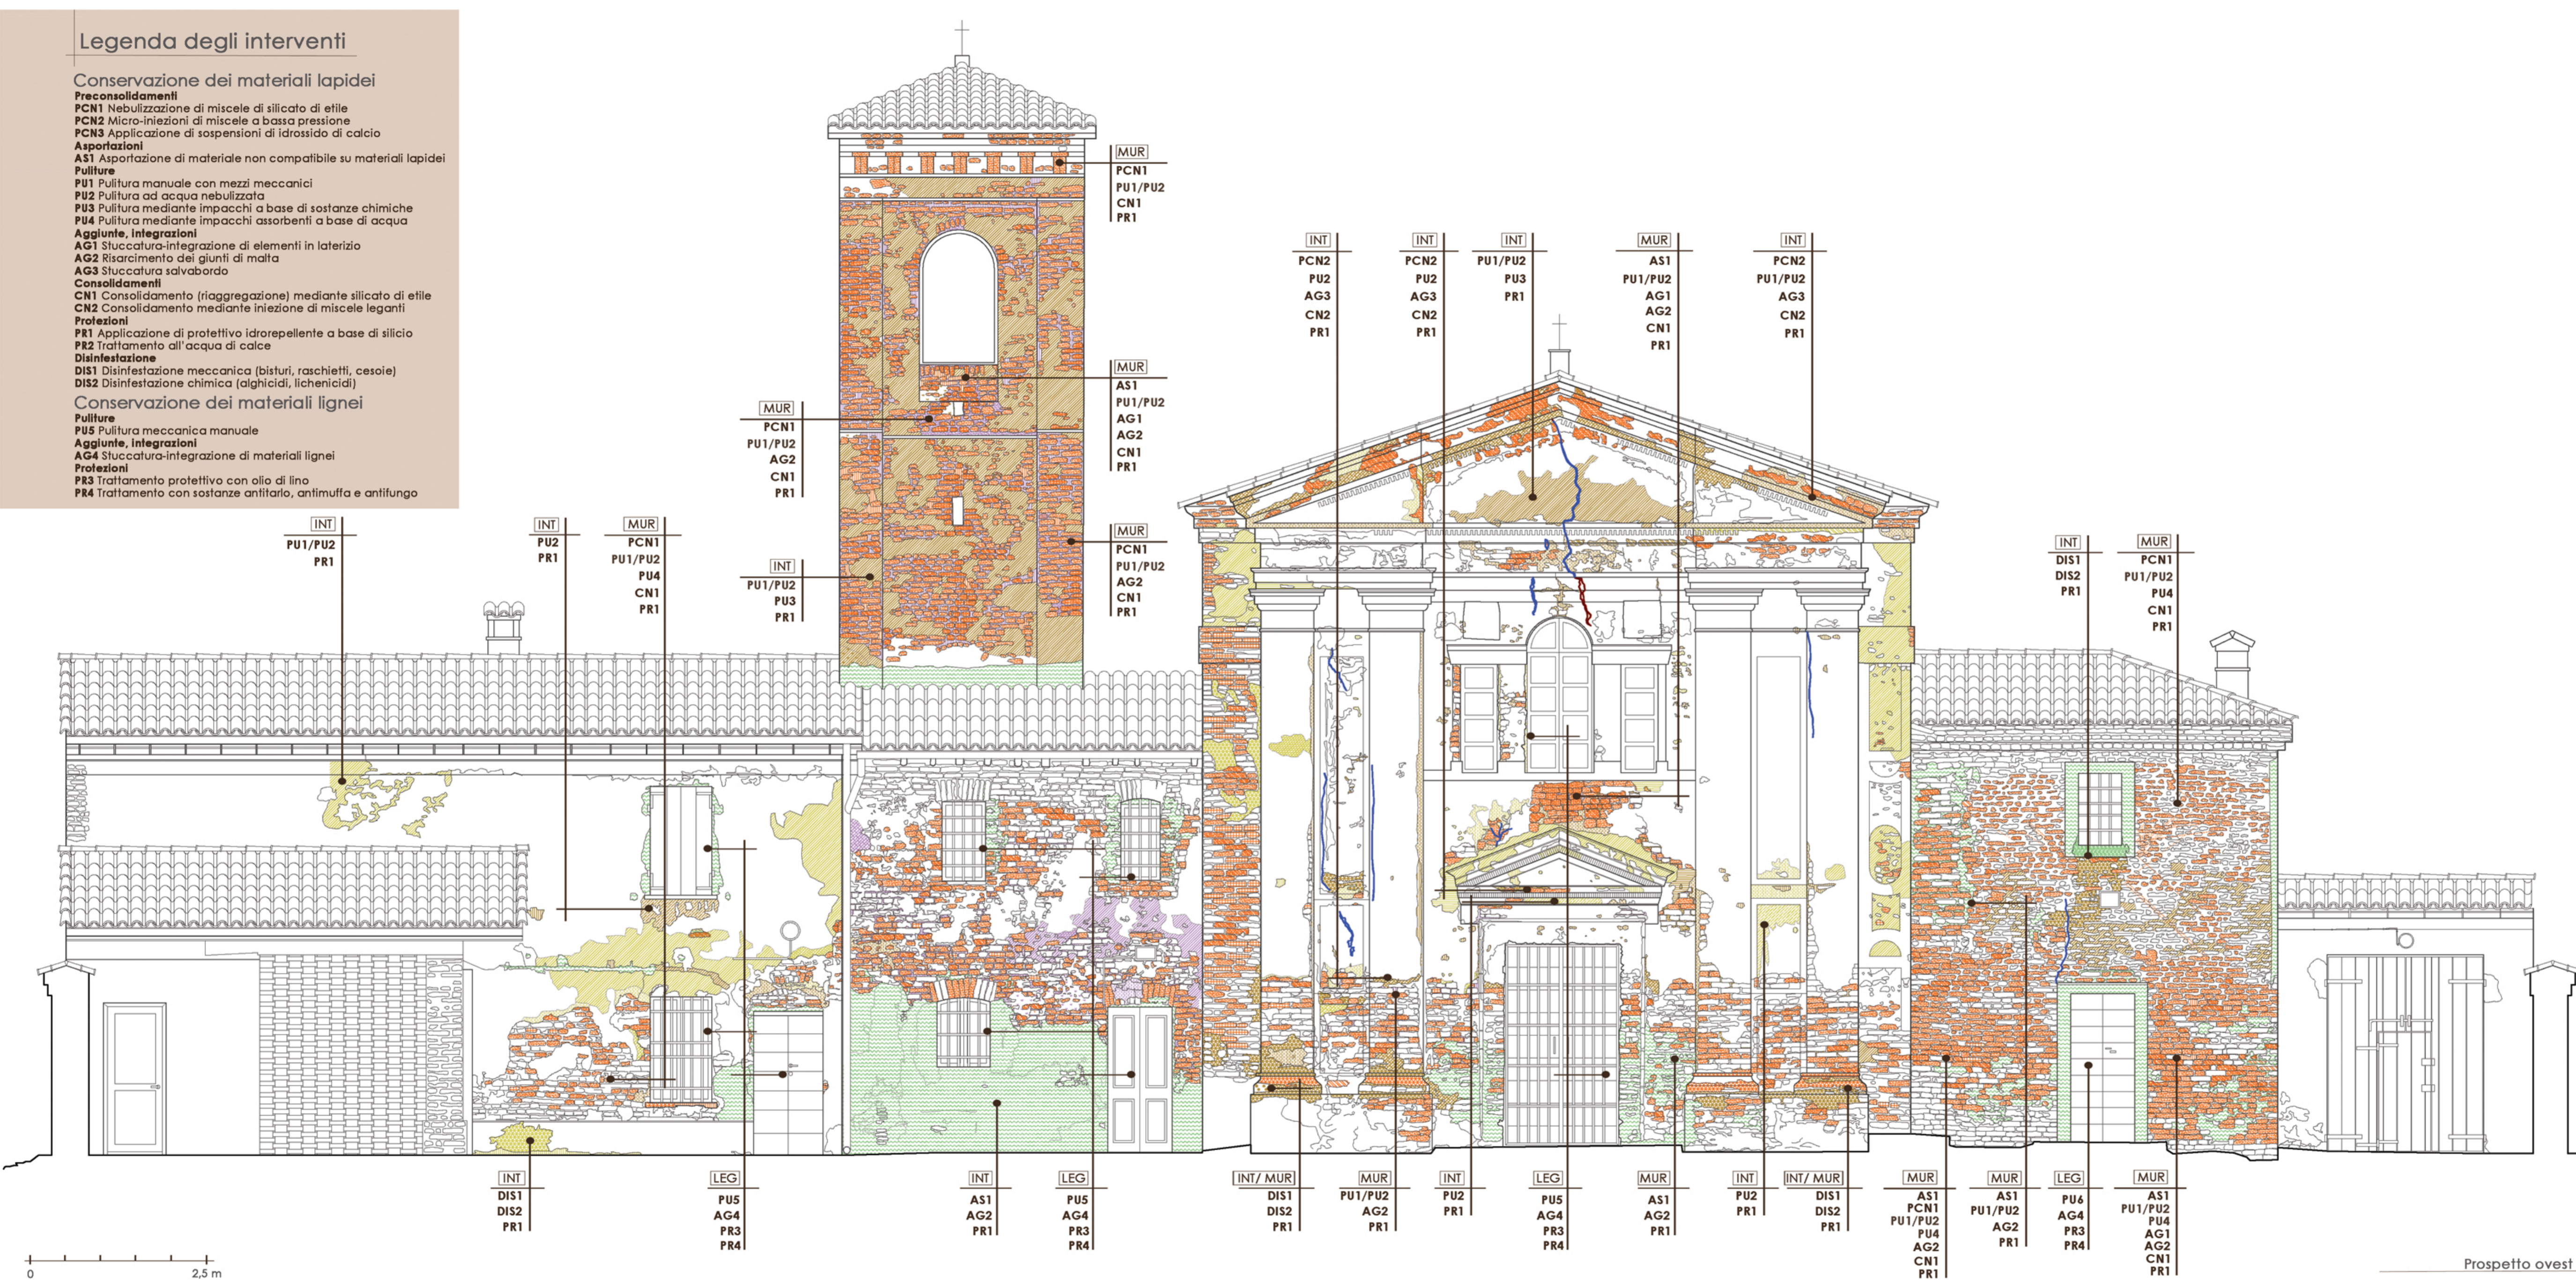
### Murature a vista

- LATERIZIO**
- polverizzazione
- erosione
- scagliatura
- manca
- efflorescenza
- patina biologica
- presenza di vegetazione
- alterazione cromatica

### Superfici intonacate

- MALTA DI CALCE**
- macchia
- colatura
- rigonfiamento
- esfoliazione
- distacco
- lacuna
- efflorescenza
- patina biologica
- presenza di vegetazione

### Conservazione dei materiali lapidei

- PCN1 Nebulizzazione di miscele di silicato di etile
- PCN2 Micro-iniezioni di miscele a bassa pressione
- PCN3 Applicazione di sospensioni di idrossido di calcio

- PU1 Pulitura manuale con mezzi meccanici
- PU2 Pulitura ad acqua nebulizzata
- PU3 Pulitura mediante impacchi a base di sostanze chimiche
- PU4 Pulitura mediante impacchi assorbenti a base di acqua

- AG1 Stuccatura-integrazione di elementi in laterizio
- AG2 Risarcimento dei giunti di malta
- AG3 Stuccatura salvabordo

- CN1 Consolidamento (riaggregazione) mediante silicato di etile
- CN2 Consolidamento mediante iniezione di miscele leganti

- PR1 Applicazione di protettivo idrorepellente a base di silicio
- PR2 Trattamento all'acqua di calce
