Per l'analisi dell'evoluzione delle soglie storiche della chiesa ci si è avvalsi di fonti scritte (Visite Pastorali, articoli...), e dell'osservazione dei segni stratigrafici della chiesa. Le immagini propongono dettagli di segni stratigrafici particolarmente rilevanti: le fotografie 1 e 7 riportano parti di un antico ciclo di affreschi andato perduto, collocati sulle murature della controfacciata. Le immagini 2 e 3 riportano, sia allo esterno che all'interno, in corrispondenza della finestra simulata al di sopra del battistero, i segni di un'apertura tamponata. Un tamponamento di antica apertura è visibile anche in foto 5, in corrispondenza della seconda campata, in prossimità dell'attuale cappella del Crocefisso. Infine l'immagine 4 mostra una data (1753) mosaicata sulla pavimentazione della chiesa.

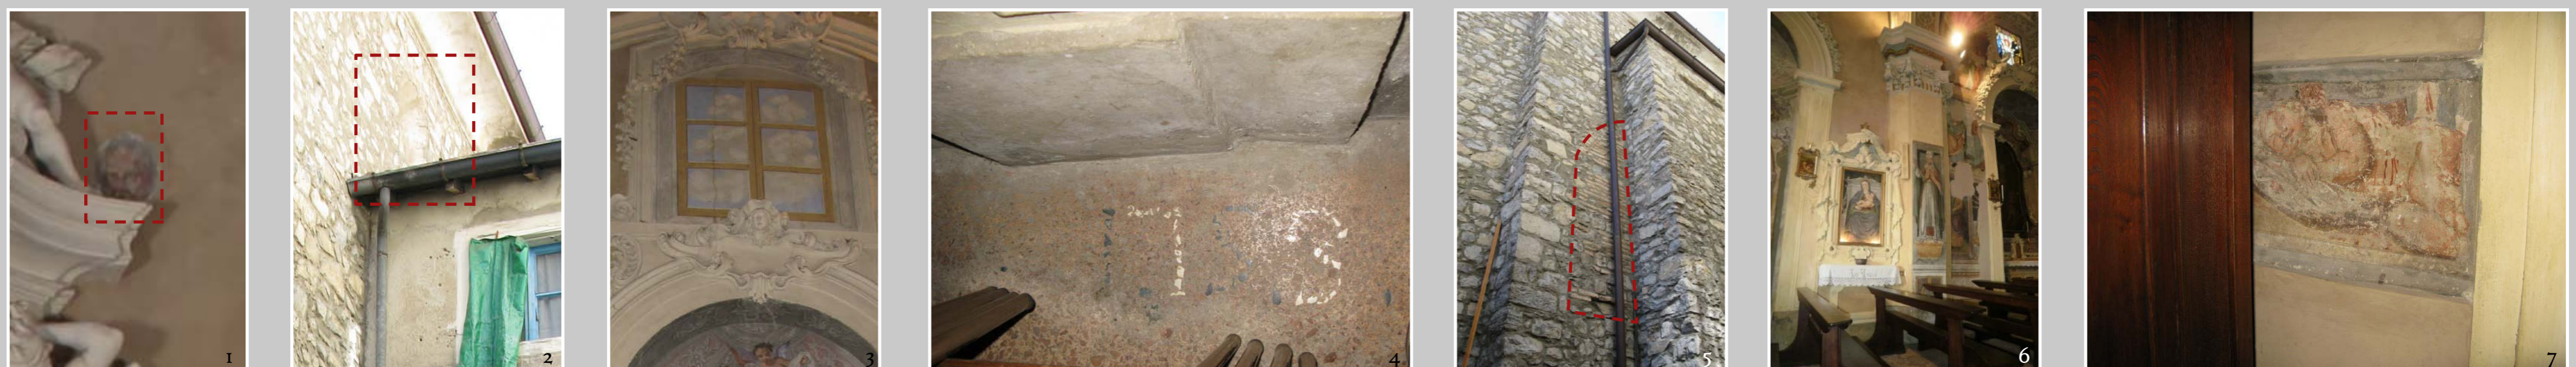
● età romanica probabile fondazione della chiesa	● 1718-21 inizio lavori sacrestia, inizio lavori murari navata (e tamponamento arco seconda campata?)	● 1771-72 completata la copertura di tutte le volte, coperta la sacrestia, messi i gradini di marmo agli altari, sistemato l'altare maggiore ed il battistero, tabernacolo della cappella del Crocefisso
● sec. XV torre campanaria	● 1720-23 stucchi delle volte della navata, controfacciata, battistero, cappella del Crocefisso	● 1792 terminato coronamento facciata
● 1470 legato per le chiese di S. Nazaro e Celso e di S. Maria	● 1724-26 realizzazione affreschi presbiterio (eccetto dipinti murari laterali)	● 1775-1800 terminati i lavori: terminata la copertura della chiesa e la facciata, la sacrestia, rifatta la copertura della vecchia casa parrocchiale, costruito il portale di legno, restaurato il pulpito
● sec. XVI affreschi antichi, fonte battesimale	● 1726-30 stucchi della cappella di S. Monica	● sec. XIX cancelli cappella Genovesi e battistero

● 1555 costituzione in parrocchia autonoma di SS. Nazaro e Celso e di S. Maria	● 1735-39 stucchi della cappella dei Genovesi	● 1850 restauro: chiesa tinteggiata esternamente e internamente
● 1593 visita pastorale del Vescovo di Como: segnalata unica navata, completamente dipinta, altare maggiore "senza icona", presenza di due cappelle laterali, la prima di S. Sebastiano e Rocco (ora del Crocefisso), la seconda di Gesù (ora di S. Monica) incompleta, campane, frontespizio dipinto. esistenza volte navata (corrispondenti alle attuali??)	● 1740-50 altare di S. Monica	● 1904-1907 restauro: rifatta copertura, restaurati stucchi e pitture, sistemazione facciata e torre campanaria, sostituzione affresco in facciata
● 1599 prima testimonianza nicchia battistero	● 1741-46 decorazione facciata, collocazione statue	● 1920 restaurata la facciata ammalorata per infiltrazioni d'acqua
● sec. XVII portico in facciata??, altare maggiore	● 1751 affreschi parietali presbiterio?	● 1942 restauro: chiesa ridipinta

● 1635 testimonianza presenza della cappella dei Genovesi e tela	● 1752 tele degli altari di S. Monica e del Crocefisso, non ancora realizzati gli affreschi delle volte di prima e seconda campata	● 1958-1959 restauro diintonaci esterni e interni, rinvenimento affreschi del XV e XVI secolo
● 1687 modifiche cappella di S. Monica	● 1753 completata pavimentazione chiesa, altare della cappella del Crocefisso, inizio affreschi volta prima campata?	● 1963 abbattimento vecchia casa parrocchiale e costruzione nuova
● 1708 inizio lavori nuovo coro	● 1754 completata pavimentazione battistero, fine lavori cappella Crocefisso	● 1983 restaurati di stucchi e pitture
● 1710-11 termine lavori parte muraria e copertura del coro	● 1757 scalino e balaustra del presbiterio	● non class. elementi privi di informazioni storiche
● 1714-15 stucchi del presbiterio	● 1764 termine Incoronazione della Vergine (seconda campata)

● 1716-17 stucchi dei pennacchi della volta del presbiterio
