Villafranca- San Zeno

Scala 1.5000

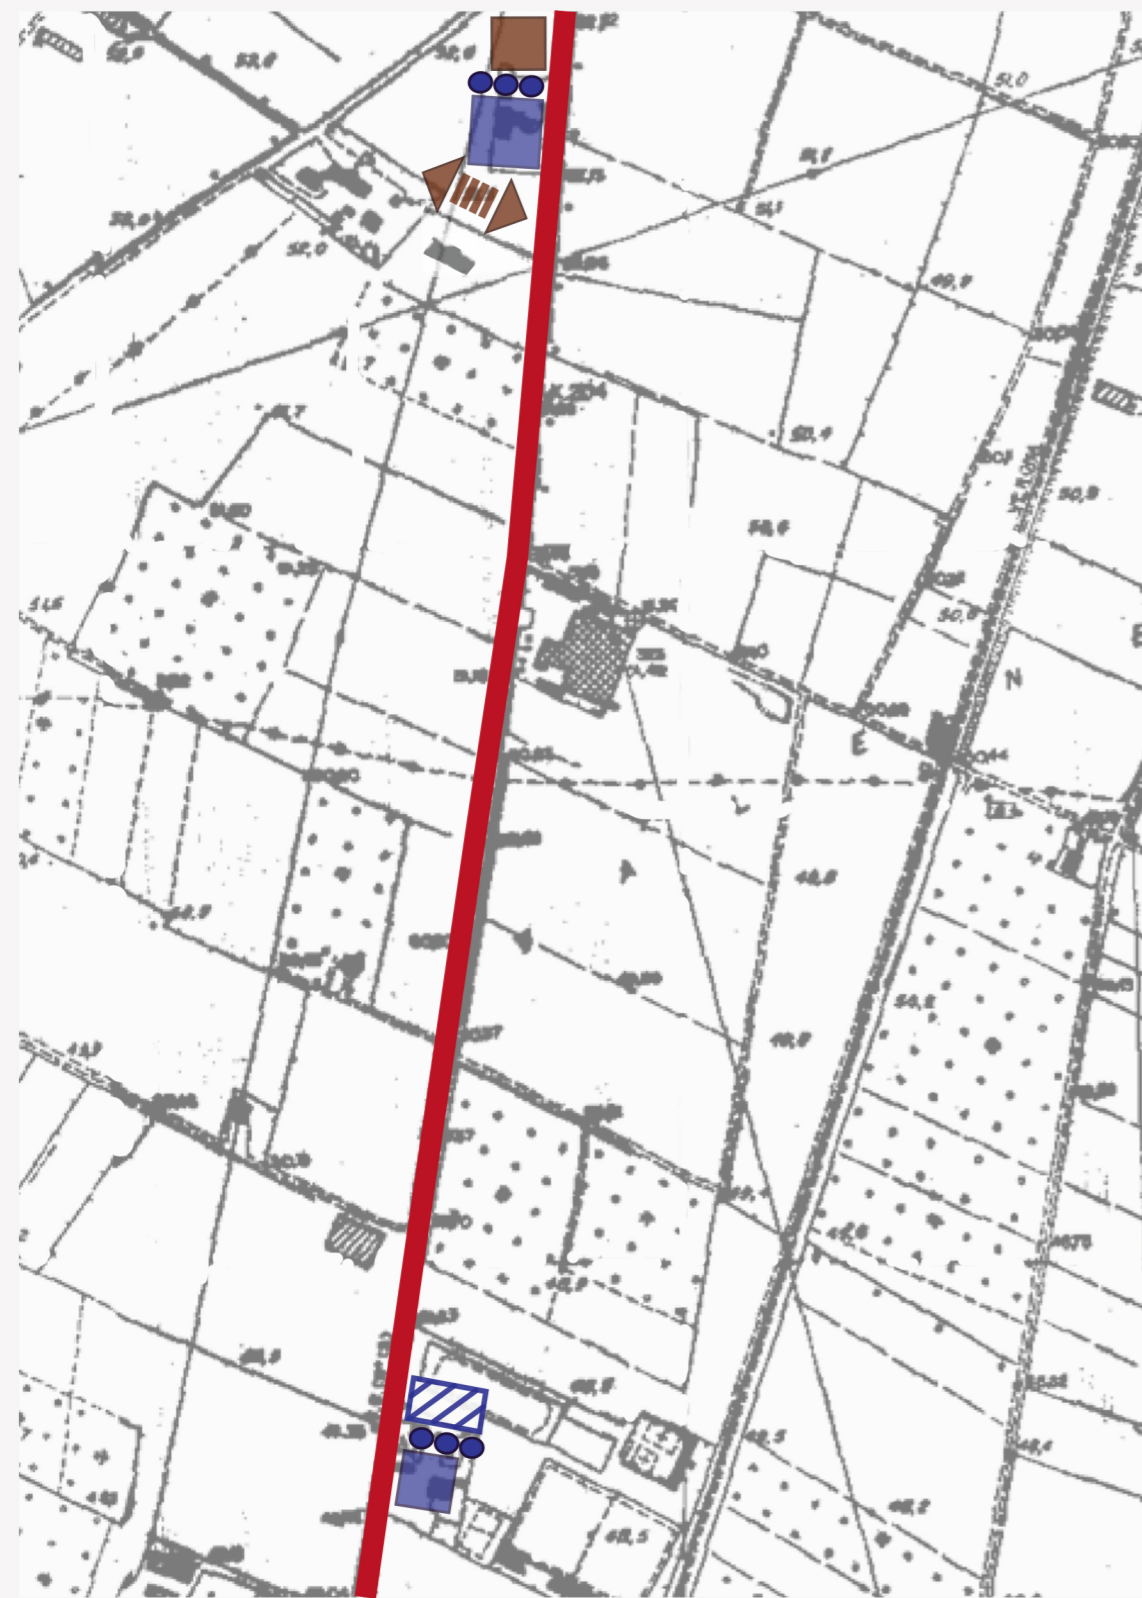
SITUAZIONI DI DEGRADO					
		Area verde residuale	Scarsa qualità architettonica	Area agricola di risulta	Spazi antropizzati abbandonati	Spazi tecnici	Spazi di accesso
STRATEGIE DI INTERVENTO	VALORIZZAZIONE						
	RIQUALIFICAZIONE						
	CONSERVAZIONE						
	MITIGAZIONE						
	RICONTESTUALIZZAZIONE						
	RICOMPOSIZIONE						
	RIMOZIONE-SOSTITUZIONE						
	RINATURALIZZAZIONE						
APPROCCI	Terzo Paesaggio						
	Paesaggio terzo						
	Paesaggi minimi

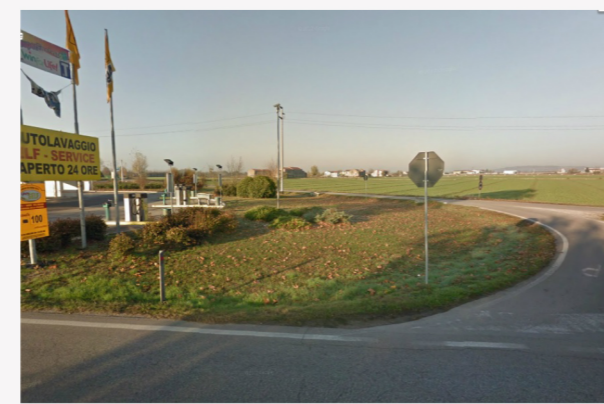
AREA VERDE RESIDUALE

La presenza di aree residuali verdi delineate dalla strada statale, gli accessi alle strade secondarie e le aree di servizio, rappresentano una potenzialità per la qualità paesaggistica. Tuttavia se non considerate e non gestite divengono elementi di degrado nella percezione del paesaggio (Luoghi di inerbimento e vegetazione spontanea, accumulo scarti...)

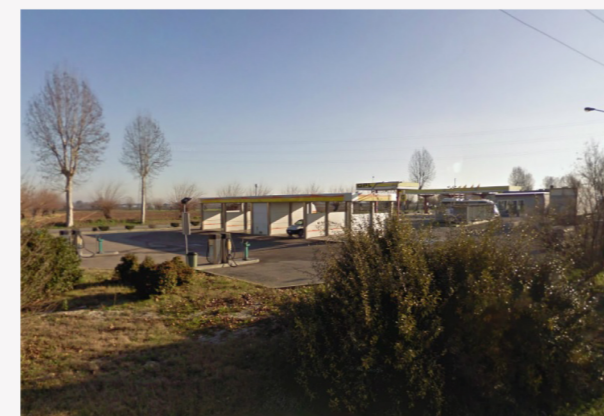
STRUTTURE DI SCARSA QUALITA' ARCHITETTONICA

Le aree di servizio presentano strutture di basso profilo architettonico che diventano elementi impattanti nel territorio e difficilmente inseribili nel contesto paesaggistico.

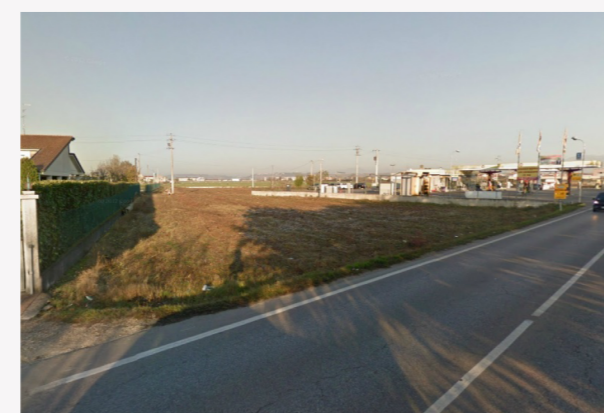
AREA RESIDUALE AGRICOLA INTERCLUSA TRA L' EDIFICATO

Presenza di porzione di terreno non edificato compreso tra la strada e gli edifici esistenti ancora destinato ad usi agricoli. Spazi delimitati che mantengono la loro naturalità originaria da salvaguardare e mantenere perchè permettono di avere visuali aperte sul paesaggio. Tuttavia costituiscono elementi di degrado del paesaggio quando la loro gestione viene a mancare.

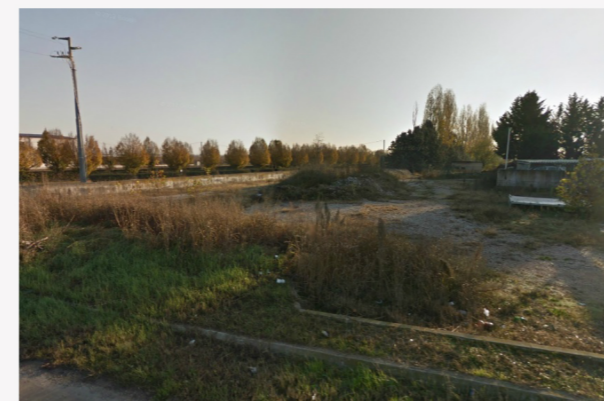
SPAZI ANTROPIZZATI ABBANDONATI

Presenza di ampia porzione di terreno oggetto di interventi artificiali (cementificazione) e che ad oggi risulta essere in stato di abbandono e senza alcuna destinazione d' uso. Spazi in cui la natura torna a riespandersi e gli elementi artificiali degradano a causa di attacchi esterni.

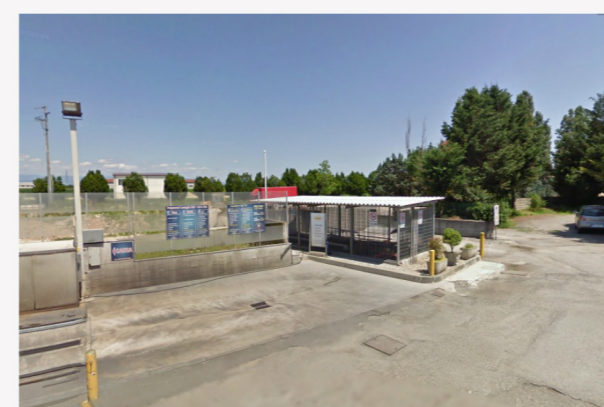
SPAZI TECNICI DELLE AREE DI SERVIZIO

La presenza di spazi destinati ad attrezzature tecniche di supporto all' attività insediata che si percepiscono dalla strada e che non hanno alcun elemento di mitigazione, sia esso vegetazionale o strutturale. Spazi tecnici che contribuiscono ad aumentare la percezione di degrado del paesaggio perchè di scarsa qualità.

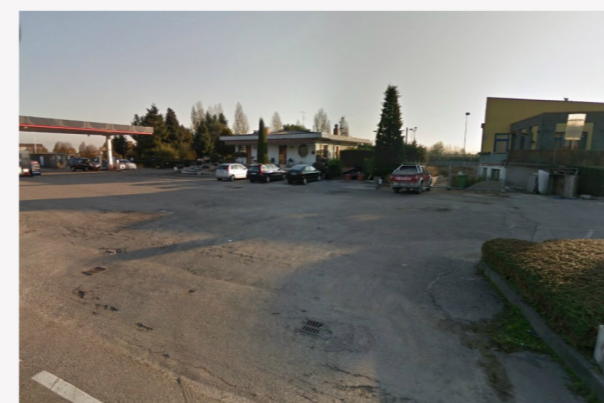
AMPI SPAZI DI ACCESSO AI SERVIZI

La presenza di ampi spazi di accesso alle aree di servizio comporta un aumento del degrado paesaggistico causato dall' indefinitezza e non progettazione. Tali aree risultano infatti prive di un disegno che le caratterizzi e le organizza, da aggiungere alla mancanza di elementi di mitigazione delle parti tecniche e di qualità del costruito.
