Mantova

SITUAZIONI DI DEGRADO						
Grado di intervento:								
<span style="display:inline-block; width:10px; height:10px; background-color:darkred;"></span> Principale <span style="display:inline-block; width:10px; height:10px; background-color:red;"></span> Secondario <span style="display:inline-block; width:10px; height:10px; background-color:orange;"></span> Grado minore		Edificato in abbandono	Spazio residuale verde	Spazi lineari indefiniti	Diga e ponte stradale	Ponte ferroviario	Area di servizio dismessa	Sottopassaggio ponte ferroviario
STRATEGIE DI INTERVENTO	VALORIZZAZIONE							
	RIVALUTAZIONE							
	CONSERVAZIONE							
	MITIGAZIONE							
	RICONTESTUALIZZAZIONE							
	RICOMPOSIZIONE							
	RIMOZIONE-SOSTITUZIONE							
	RINATURALIZZAZIONE							
APPROCCI	RIDISEGNO							
	Terzo Paesaggio							
	Paesaggio terzo							
	Paesaggi minimi

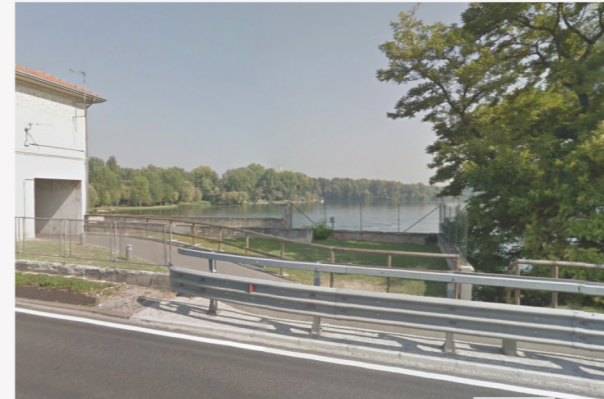
**SPAZIO RESIDUALE VERDE**

Presenza di spazi residuali verdi con vista sul paesaggio dei laghi non fruibili perchè resi inaccessibili dalla recinzione del percorso ciclo-pedonale. Luoghi di valore paesaggistico che non vengono considerati e che rimangono marginali e soggetti a fenomeni di degrado.

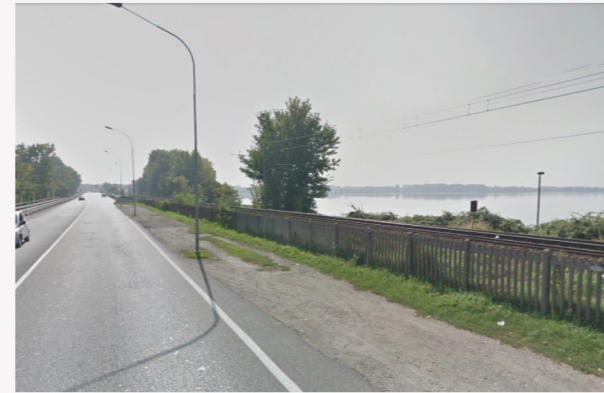
**SPAZI LINEARI INDEFINITI A MARGINE DEL TRACCIATO**

Presenza di spazi indefiniti a margine della strada compresi tra il tracciato ed il sedime della ferrovia. Si presentano come spazi non progettati, luoghi in cui compare una vegetazione spontanea diffusa, talune volte utilizzati come parcheggi tuttavia non sono connotati da una funzione definita.

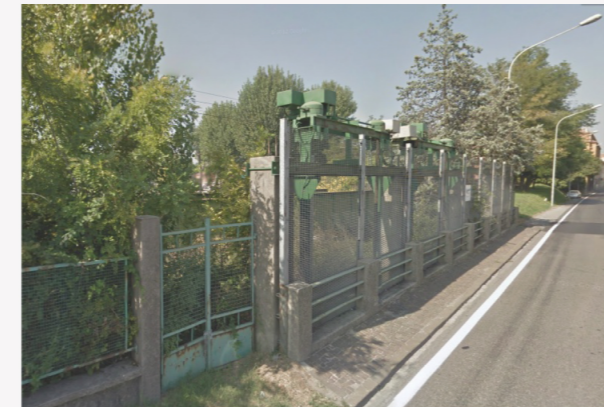
**DIGA E PONTE STRADALE**

Presenza di sistemi di regolazione delle acque che si percepiscono come forme di degrado del paesaggio perchè oggetto esse stesse di fenomeni di degrado. In quanto elementi che costituiscono il paesaggio e occludono in parte la vista sugli ambienti naturali necessiterebbero di un intervento per ricollocarli nel contesto come elementi innovativi caratterizzanti il paesaggio.

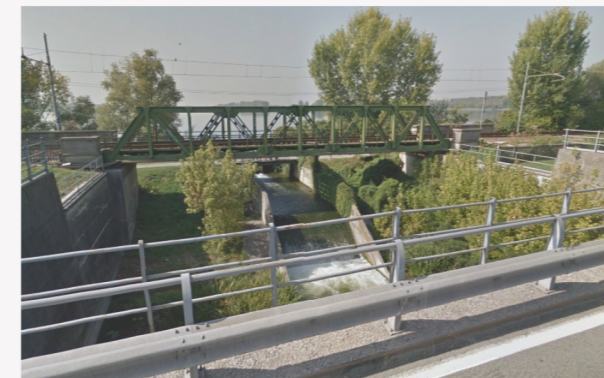
**PONTE FERROVIARIO SU CANALE**

Presenza di ponte ferroviario che oltrepassa un canale di connessione tra i laghi. Elemento che interferisce nella visuale del paesaggio.

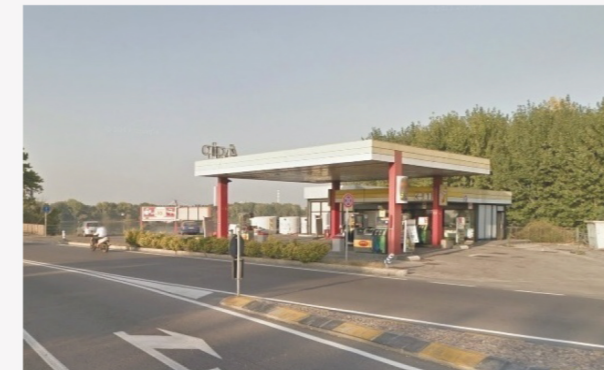
**AREA DI SERVIZIO DISMESSA**

Presenza di un area di servizio dismessa che è divenuta uno spazio di parcheggio. La presenza della struttura di servizio si dimostra essere un elemento di impedimento per la percezione del paesaggio dalla strada. L'abbandono dell'attività porta inoltre ad un degrado estetico, oltre che strutturale del costruito che si riflette sulla qualità del paesaggio.

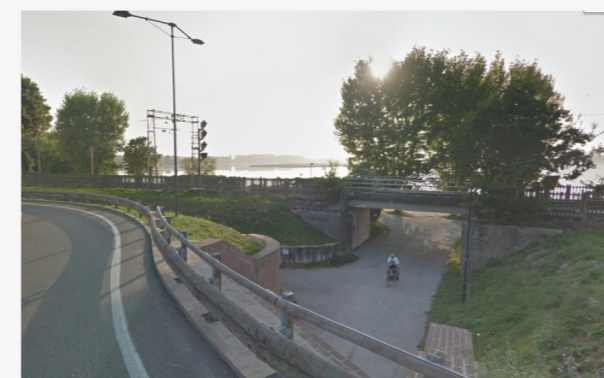
**SOTTOPASSAGGIO PONTE FERROVIARIO**

Presenza di un sottopasso della ferrovia di carattere ciclo-pedonale che mostra elementi di degrado sulle pareti di sostegno del ponte (graffiti, murali). Gli elementi strutturali del ponte presentano inoltre degrado dei materiali.
