Disegni rappresentativi del progetto del lazzaretto di Verona

Il consiglio comunale veronese delibera la **costruzione di un nuovo ospedale di isolamento** per ospitare persone sospettate o venute in contatto con un morbo in tempi di epidemia. Tale decisione avviene vent'anni dopo

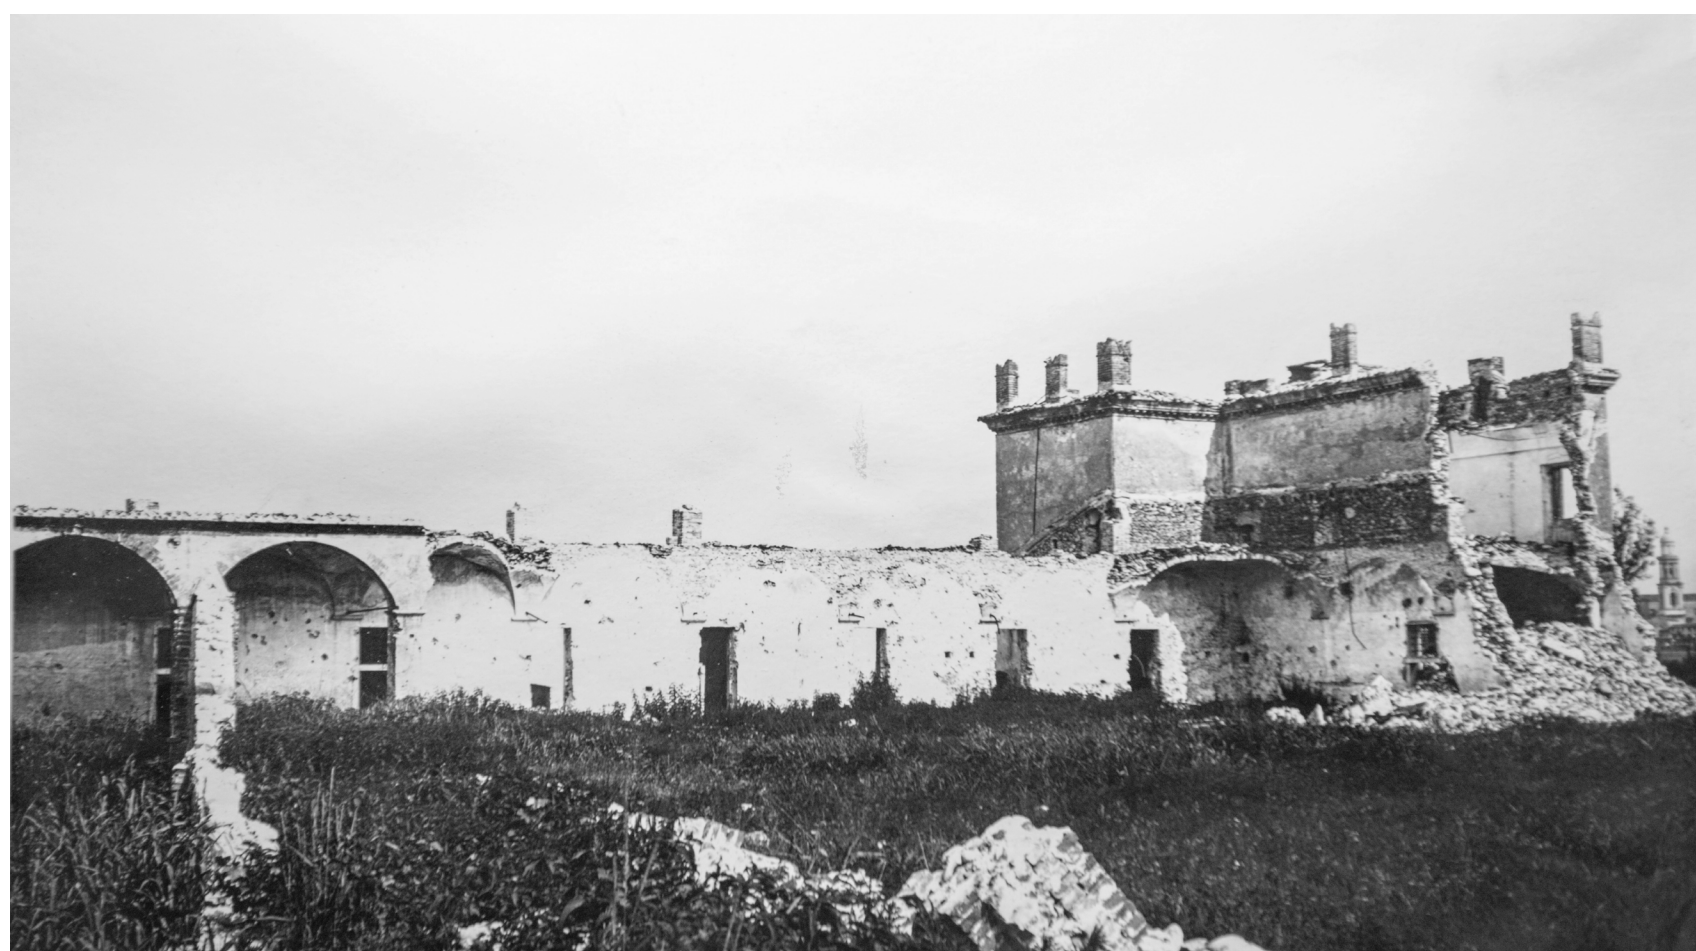
Vista della torretta nord-ovest dopo le esplosioni, 1945

Gli eventi bellici della seconda guerra mondiale interessarono solo in maniera indiretta il complesso, danneggiato da due episodi che si verificarono nel 1945 a pochi mesi l'uno dall'altro. Nel mese di aprile, alcuni fascisti introdottisi nel complesso, diedero fuoco agli esplosivi lì depositati, causando il **crollo della parte orientale della**

struttura. Nel mese di maggio, invece, **una violenta deflagrazione causò la distruzione della parte occidentale e del resto della struttura rimasta in piedi**. Le cronache del tempo riferiscono lo scoppio a quale incauta manovra prodotta dalle decine di persone che girovagavano nell'area, alla ricerca dei preziosi bossoli in ottono

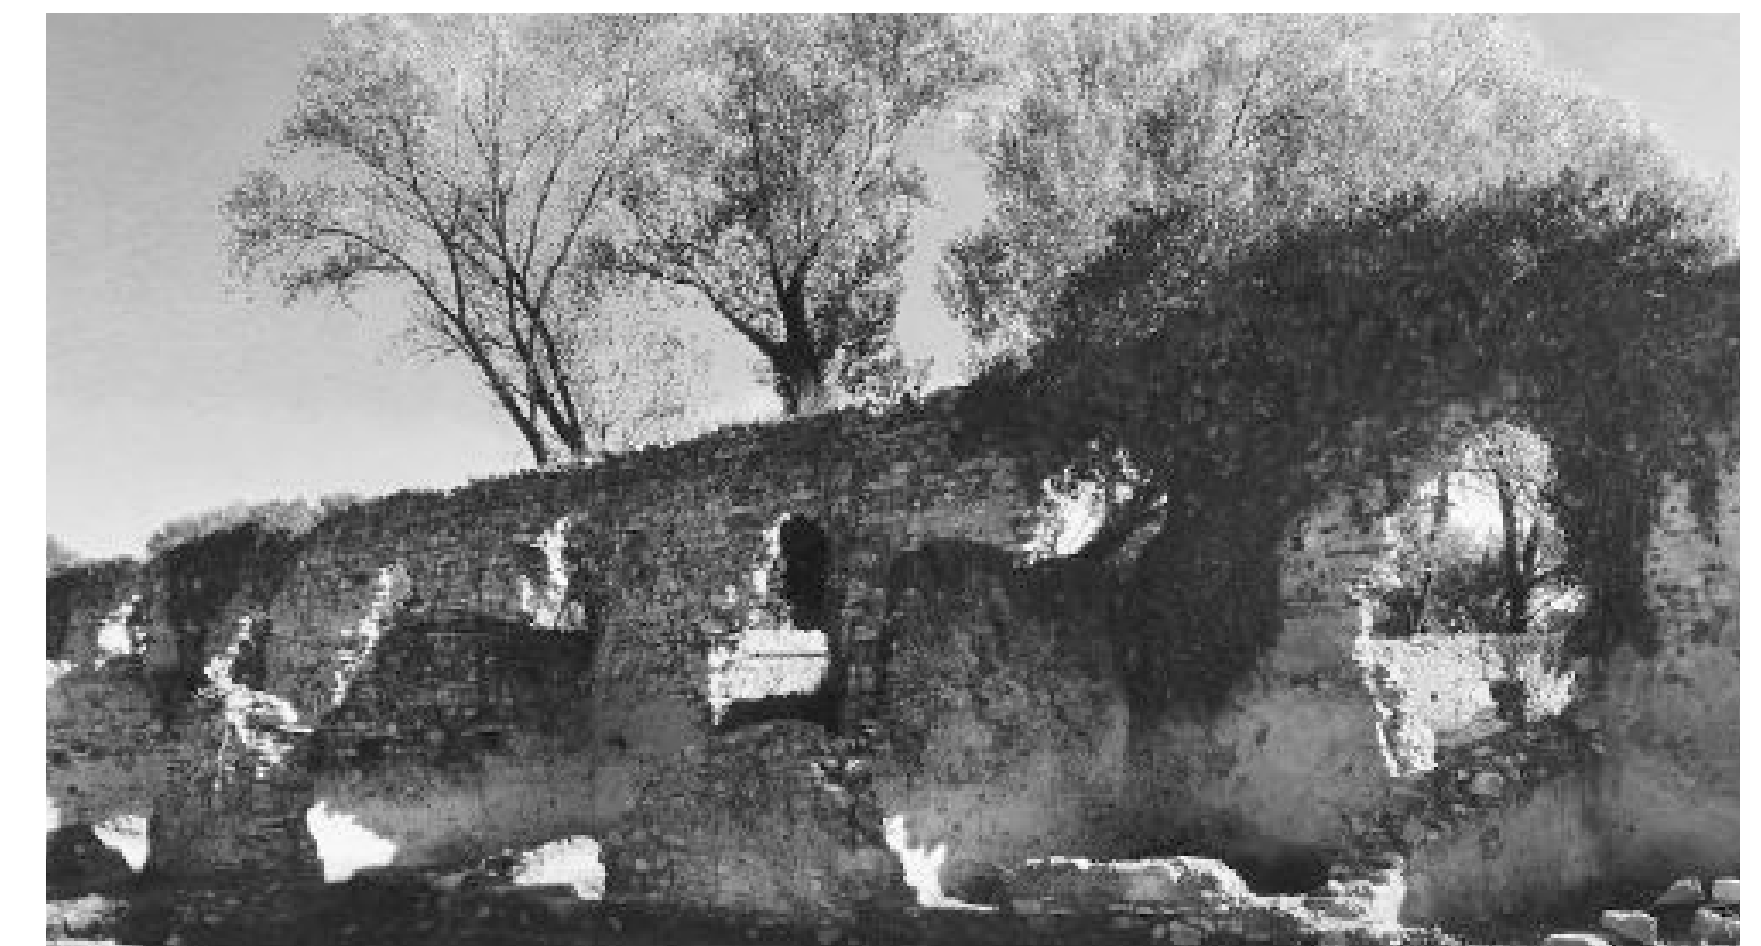
Vista delle rovine del lato sud del lazzaretto, 2014
